Cascina Mezzano - complesso

Bertonico (LO)

Codice scheda: LO160-00089

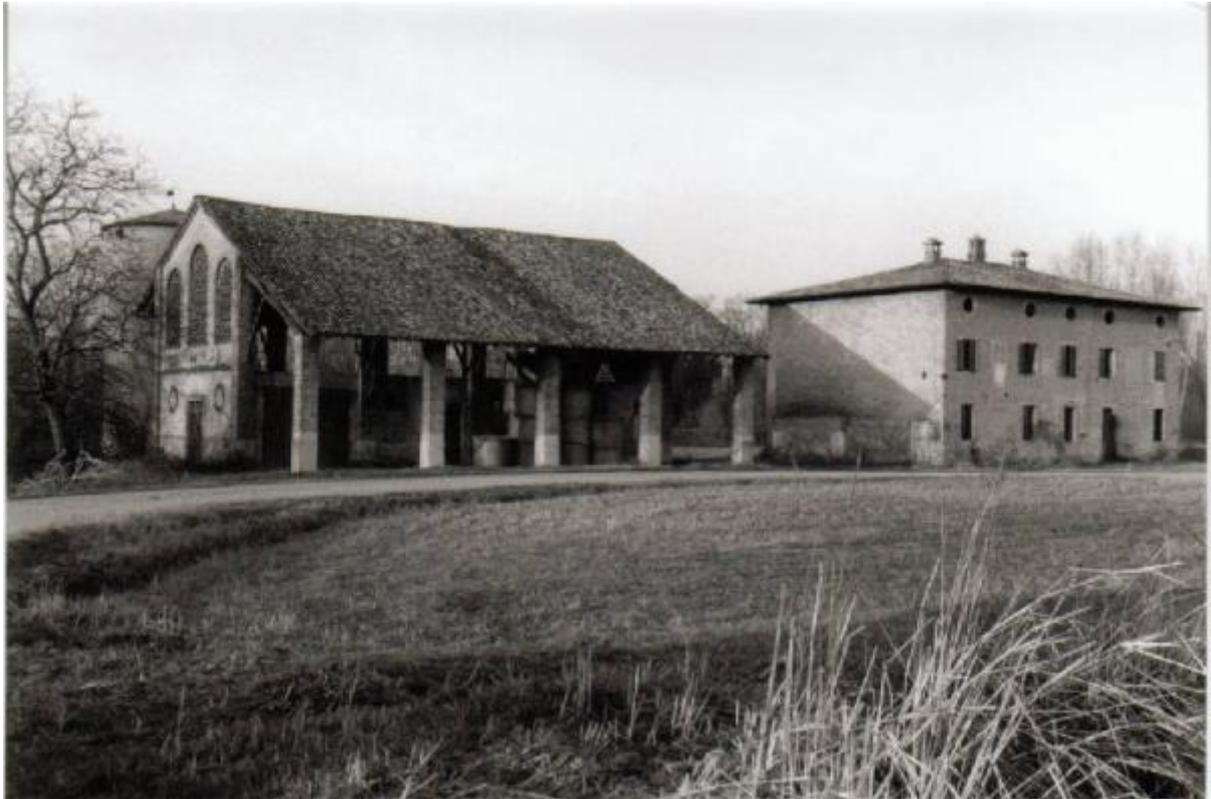
La copertura pare ancora in buono stato. Le strutture verticali presentano ampi fenomeni di corrosione dei mattoni per penetrazione dell'umidità nella parte bassa, distacchi degli intonaci e singoli mattoni sconnessi. Parte dei solai lignei interni è crollata.
