# Cascina Ca' dei Mazzi

Livraga (LO)

Ambito tipologico principale: architettura rurale

Tipologia: cascina

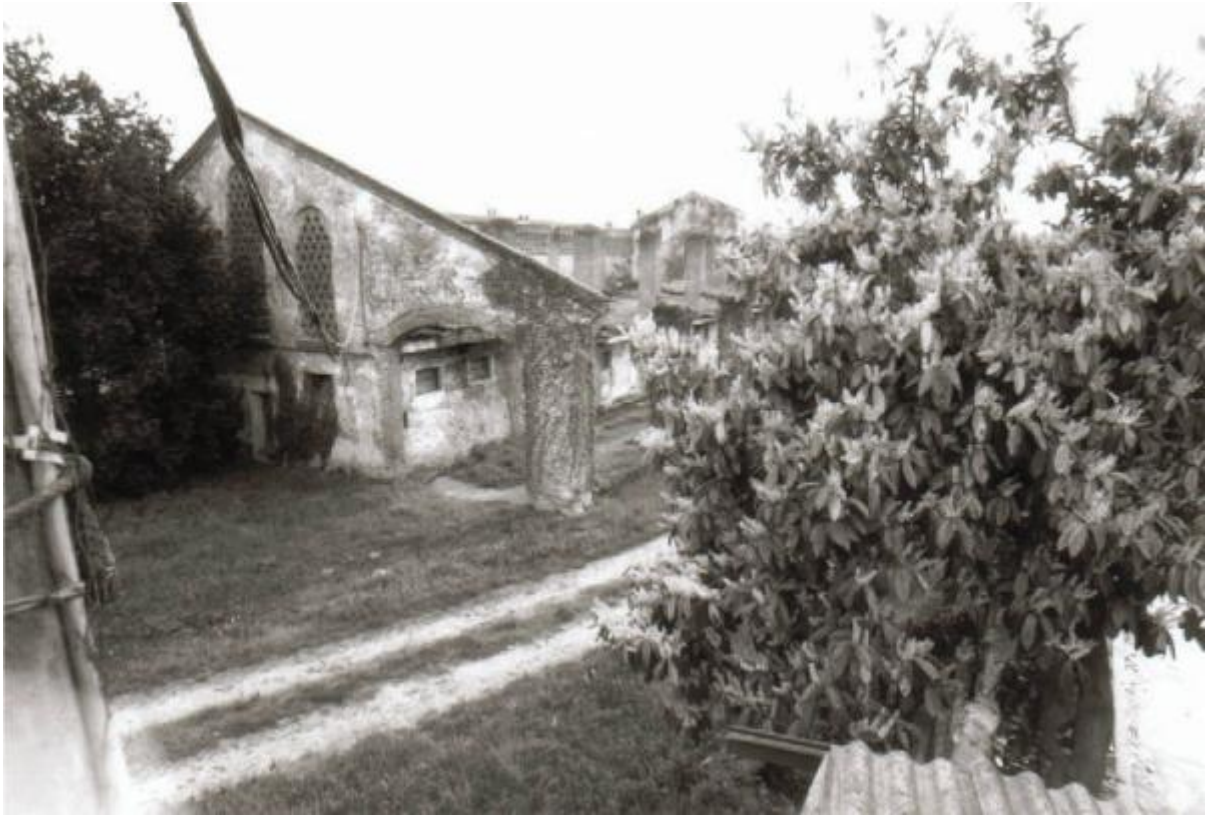
Cascina cinta da recinzione continua in muratura di mattoni. Corpo semplice destinato alle stalle e ai fienili costituito da due blocchi ad altezze differenti entrambi in muratura di mattoni intonacata forata al piano fienile con pilastri in aggetto in muratura di mattoni continua a vista a tutta altezza; solai a voltine di muratura su putrelle di ferro, copertura (parzialmente crollata) a tetto a colmi differenziati a due falde collegate. Portico a ovest su pilastri in muratura di mattoni continua a vista, priva di solaio e copertura. Silos in calcestruzzo addossato al corpo delle stalle.

Indicazioni specifiche: ampie zone di muratura interessate da distacchi di intonaco consistenti
