# Mulino Vignati

Livraga (LO)

Tipologia: mulino

Qualificazione: ad acqua

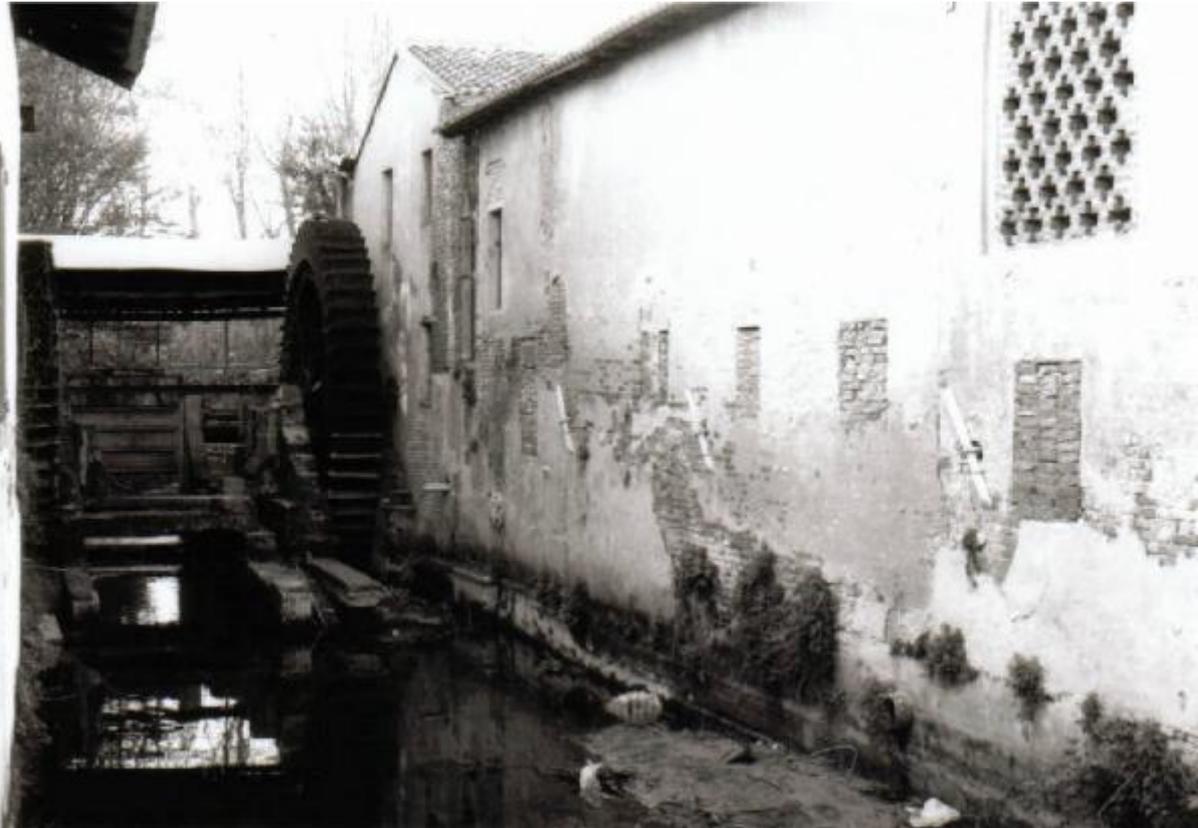
Ala destra: edificio a L in muratura di mattoni continua intonacata al p.t., parzialmente forata al piano fienile. Copertura a tetto su travatura lignea. Ala sinistra: corpi di fabbrica aggregati a U: edificio d'abitazione (A) in muratura di mattoni continua e parzialmente forata al p.t. per la presenza di porzioni di portico; depositi e fienili (B) in muratura di mattoni continua al p.t. forata al piano fienile. Copertura a tetto su travatura lignea.

questa porzione del mulino è stata radicalmente trasformata per consentire l'adeguamento delle strutture per l'inserimento dei nuovi macchinari. La conservazione dell'esistente è buona ma si sono perse quasi completamente le tracce dell'originaria struttura.
