Oratorio di S. Giuseppe

Borghetto Lodigiano (LO)

Tipologia: oratorio

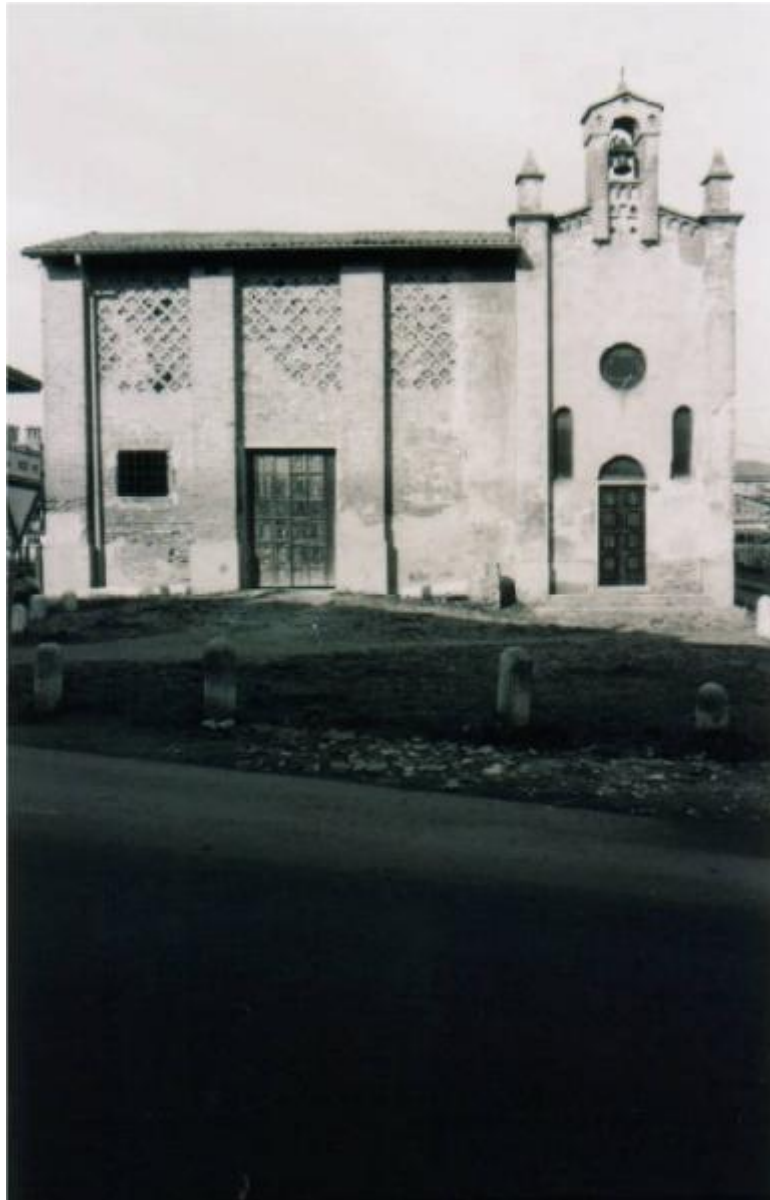
Edificio a pianta rettangolare in muratura di mattoni continua; navata unica con terminazione absidale semicircolare, copertura interna piana in muratura di mattoni forati. Parete della facciata in muratura di mattoni con pilastri angolari in aggetto. Abside: muri perimetrali in laterizio, copertura interna a semicupola. Copertura esterna della chiesa a tetto a falde collegate rivestite con coppi di laterizio. Campanile a vento collocato alla sommità della facciata, in muratura di mattoni continua coperto a tetto a due falde collegate rivestite con coppi di laterizio.

Indicazioni specifiche: ampi distacchi di intonaco sia all'esterno, sia all'interno; lesioni alla pavimentazione; degrado diffuso
