Cappella di S. Rocco - complesso

Cervignano d'Adda (LO)

Tipologia: cappella

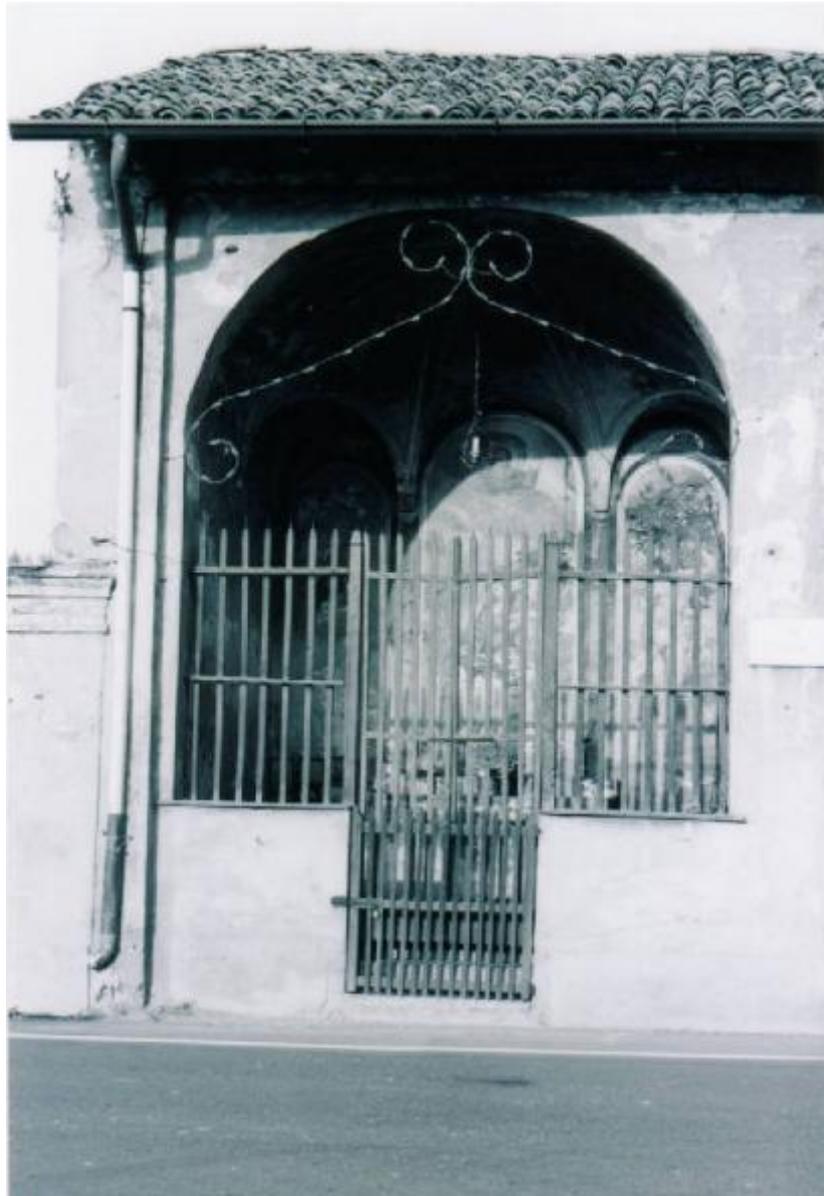
Edificio a pianta rettangolare, ricavato nel corpo di fabbrica di una porzione della cascina Vecchia Cervignano. Struttura in muratura di mattoni continua, copertura interna con volta ad ombrello. Copertura esterna a tetto a falde collegate con manto di coppi di laterizio.
