Mulino Via del Molino 38 - complesso

Cervignano d'Adda (LO)

Tipologia: mulino

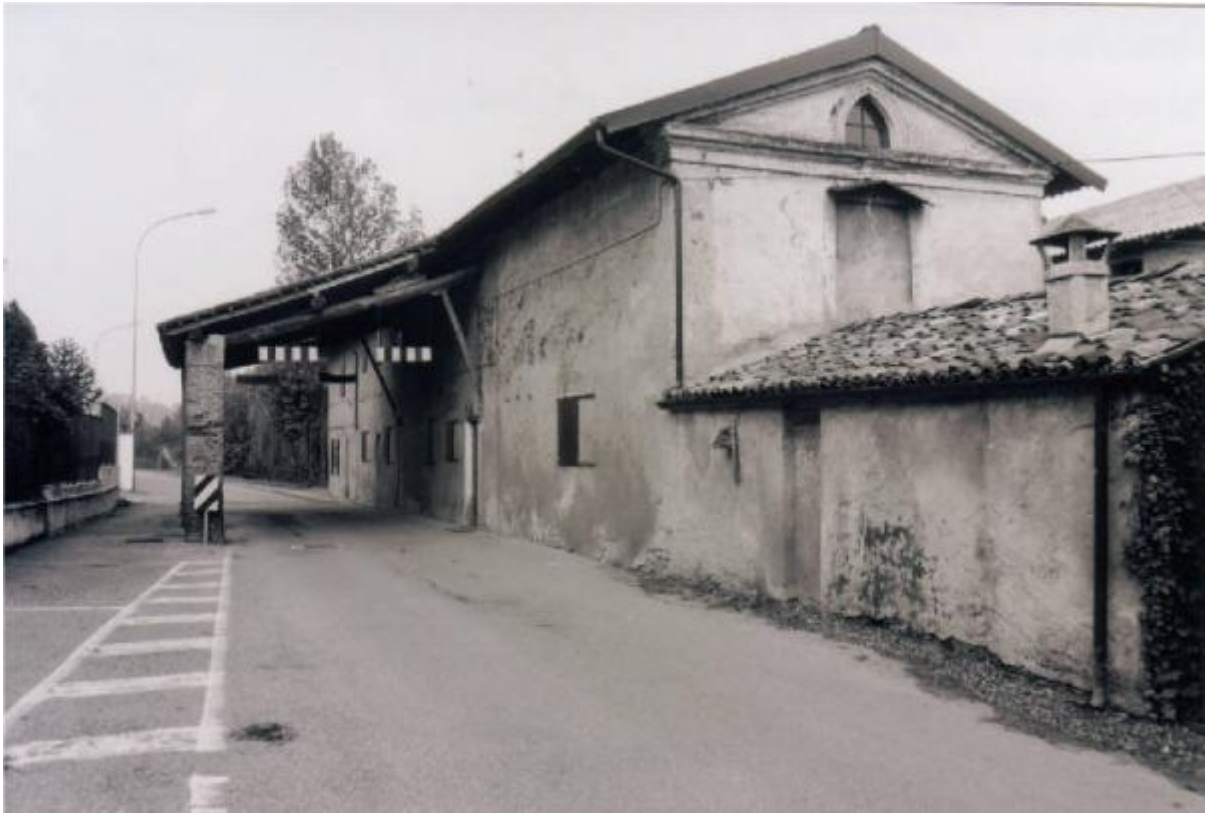
Edificio ad impianto rettangolare in muratura di mattoni continua intonacata con portico antistante su tre pilastri in muratura di mattoni a vista a coprire parzialmente la sede stradale e corpo più basso verso sud; copertura a tetto a falde asimmetriche su travatura lignea con manto di coppi di laterizio.

Stato di conservazione: buono

la parte del mulino corrispondente alla parte meccanica delle ruote, bagnate ancora dalle acque del ramo del colatore Sillaro, risulta in buono stato di conservazione.

Stato di conservazione: mediocre
