Mulino Via Mulino

Valera Fratta (LO)

Tipologia: mulino

Qualificazione: ad acqua

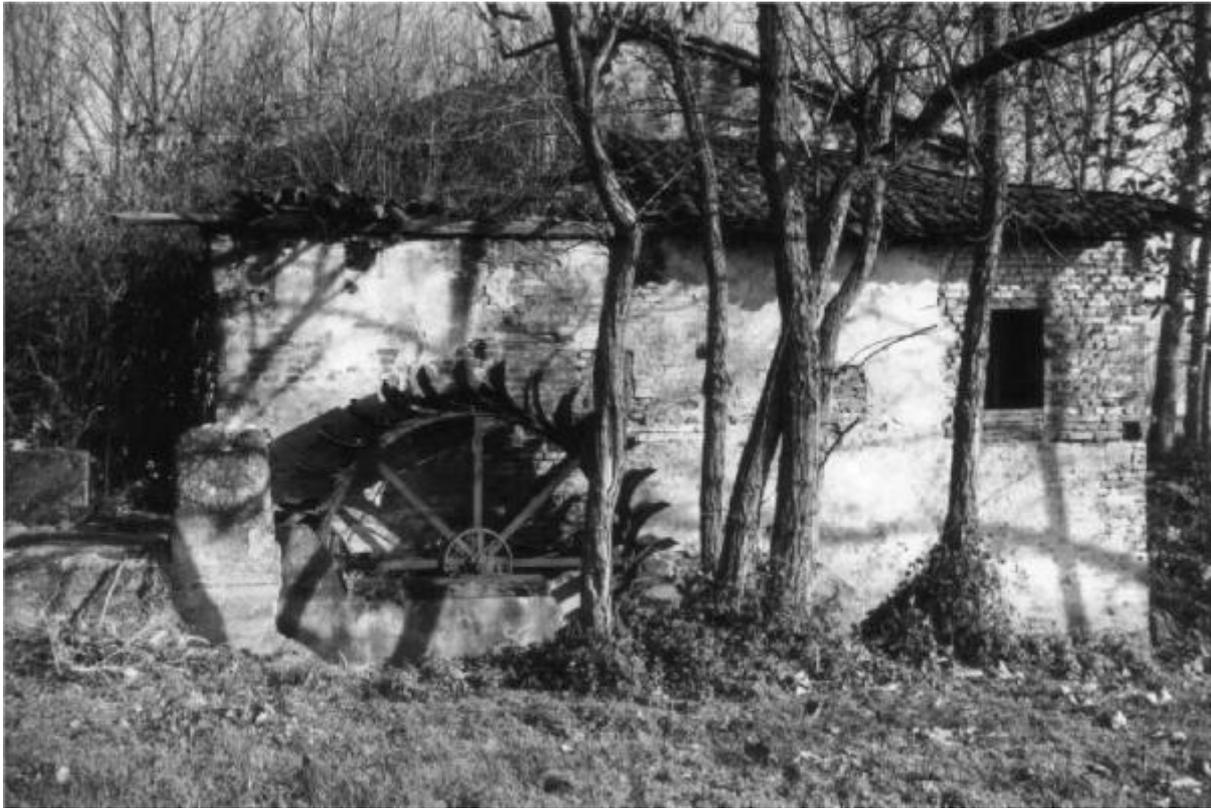
L'edificio è costituito dal mulino vero e proprio A, a pianta rettangolare, coperto da un tetto a padiglione a tre falde collegate, caratterizzato dalla presenza della ruota in ferro del mulino posta sul lato esterno a sud-est. Unito al mulino è un edificio rurale a pianta longitudinale poligonale, coperto da un tetto a due falde simmetriche.

si segnala l'evidente stato di degrado dell'edificio, in particolare tutta la parte rivolta a nord presenta il cedimento del tetto, del soffitto e dei muri
