Cascina Villafranca di mezzo - complesso

Ospedaletto Lodigiano (LO)

Tipologia: cascina

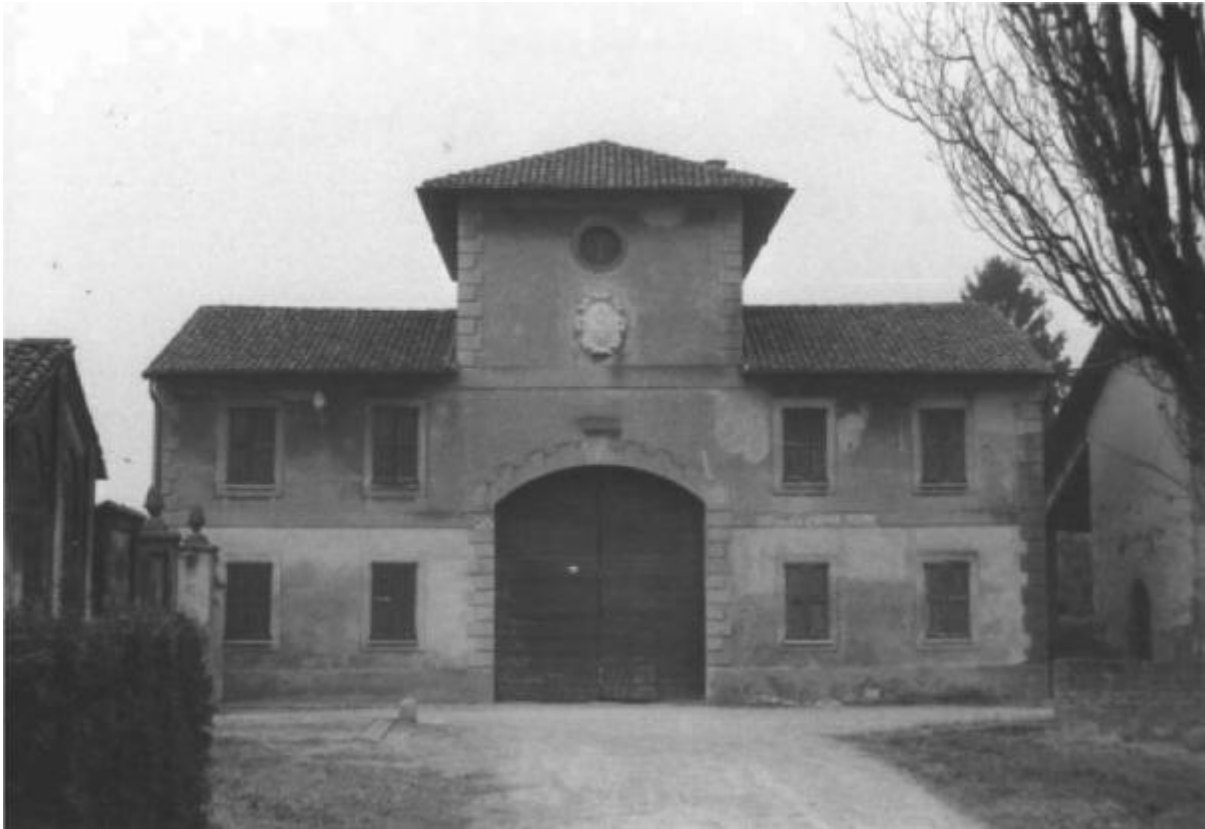
Edificio d'ingresso A: edificio a pianta rettangolare in muratura di laterizi intonacati, con ingresso al centro ad arco ribassato, sormontato da una torretta. Il bugnato evidenzia il portale a sesto ribassato e gli elementi angolari. La torretta è coperta da tetto a padiglione a pianta quadrata a 4 falde, mentre le due ali laterali da tetto a 2 falde simmetriche. Il manto di copertura è a coppi in laterizio. Casa padronale B: edificio a pianta poligonale regolare, in muratura di laterizi intonacati, con tetto a padiglione a pianta poligonale falde. Il lato posto a nord presenta a p. t. un portico su pilastri. Il manto di copertura è a coppi in laterizio. Fienile C: edificio a pianta rettangolare in muratura di laterizi intonacati, sul lato rivolto verso l'aia si apre a p. t. un portico su pilastri. Il tetto è a due falde simmetriche su struttura a travi lignee con orditura primaria e secondaria. Il manto di copertura è a coppi in laterizio. Stalle D: edificio a pianta rettangolare.
