Oratorio di S. Maria Addolorata

Castiraga Vidardo (LO)

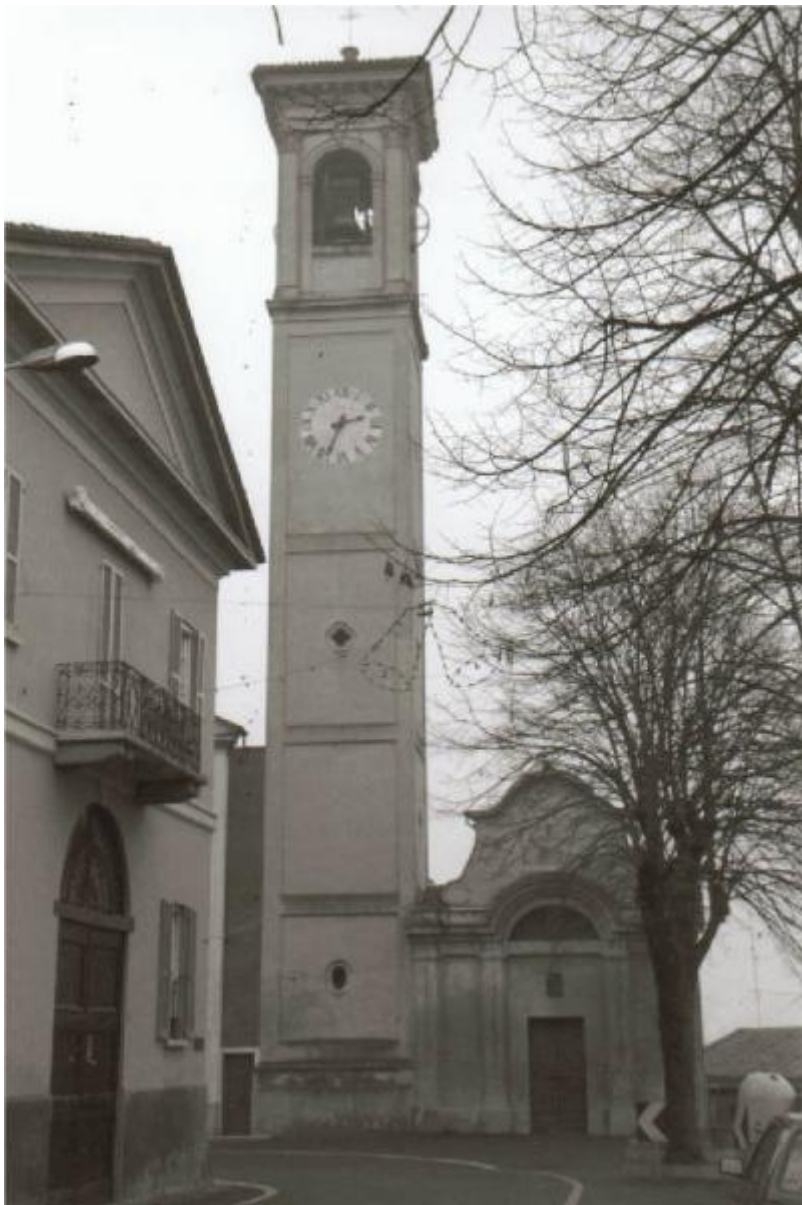
Oratorio di piccole dimensioni adiacente alla chiesa parrocchiale di San Michele Arcangelo, costituito da un'aula assembleare rettangolare e un presbiterio a pianta ellittica trilobata; struttura interna in muratura intonacata decorata da ordine a fasce, volte a botte.
