Oratorio della S. Croce

Castiraga Vidardo (LO)

Tipologia: oratorio

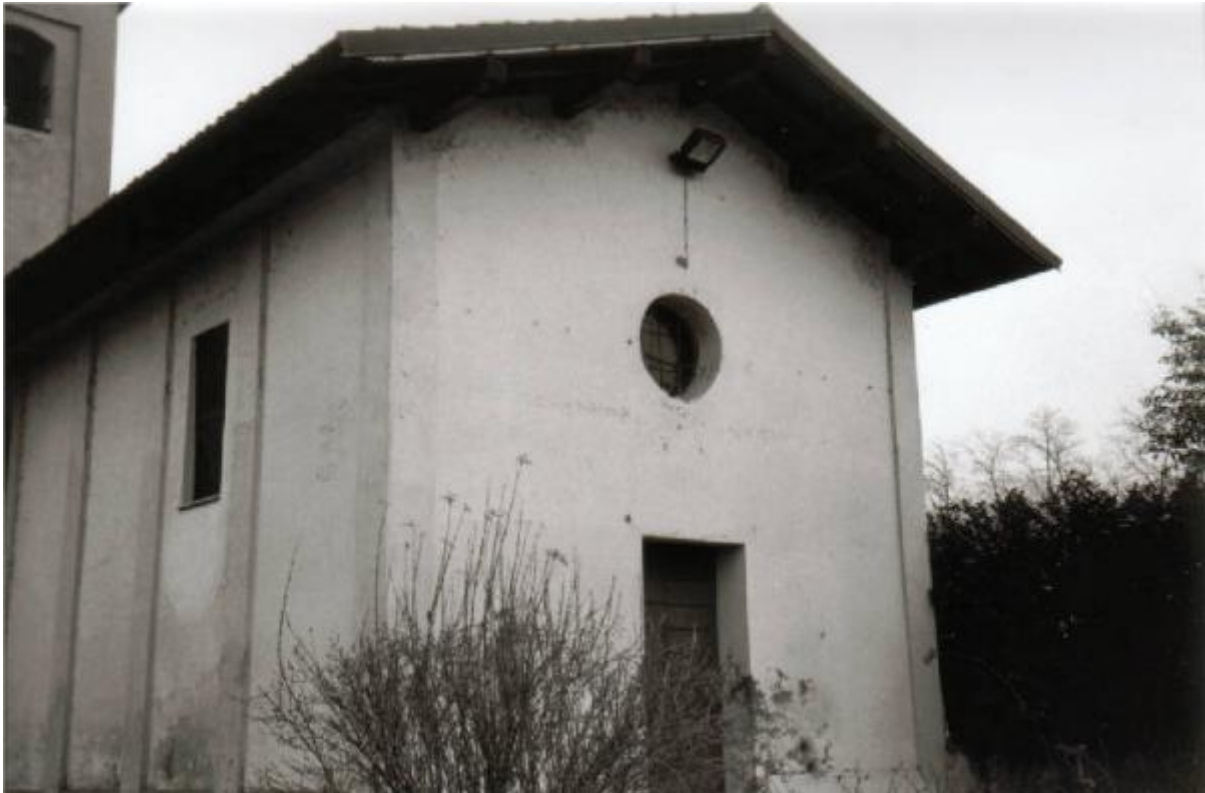
Piccolo oratorio ad aula unica, di forma rettangolare con pareti in muratura intonacata e soffitto ligneo a cassettoni con capriate a tre travi portanti. Sacrestia quadrata sul lato sinistro e campanile annesso sullo stesso lato.

Stato di conservazione: buono
