Palazzo Maggi Pizzagalli - complesso

Castiraga Vidardo (LO)

Codice scheda: LO190-00017

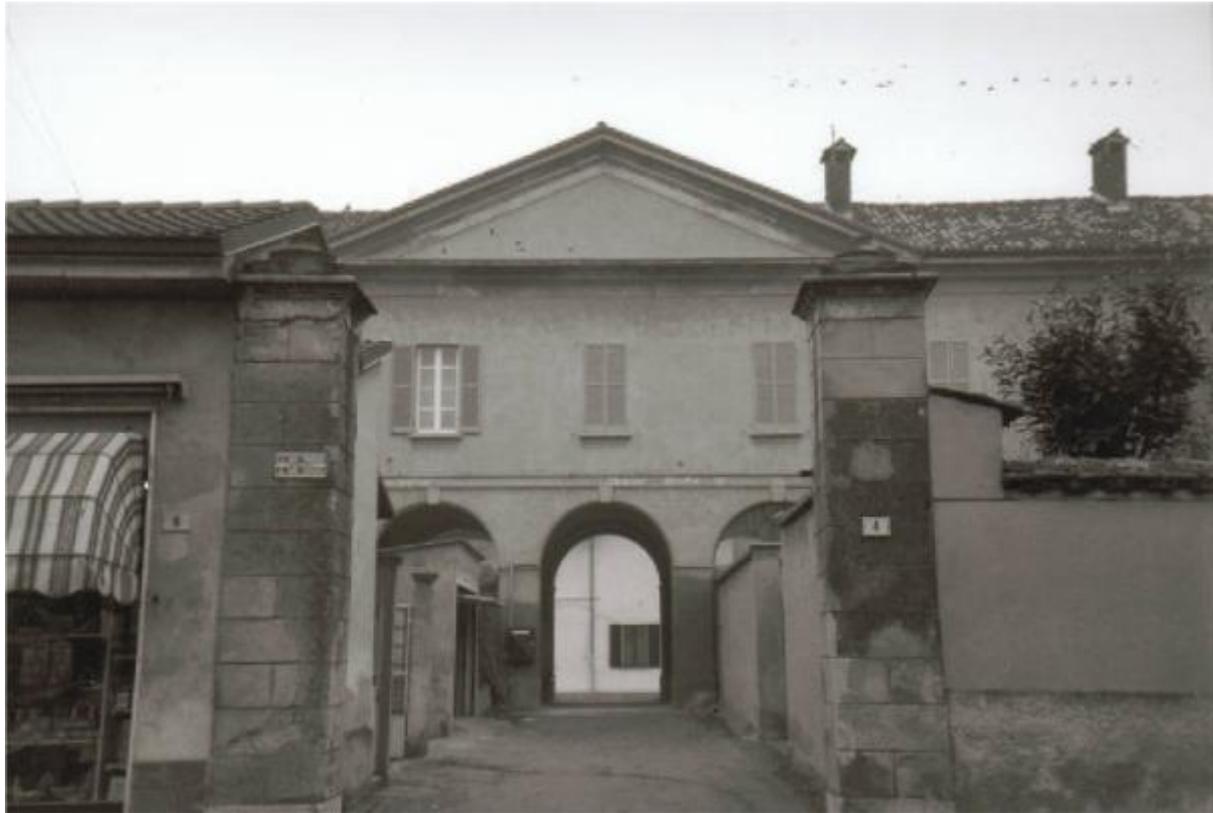
Il palazzo presenta un primo corpo (A) con struttura ad U con parte centrale a due piani, che presenta al pianterreno un portico a tre fornici con archi a tutto sesto su pilastri, e due ali laterali sempre a due piani. L'ala di sinistra si prolunga dietro con un corpo secondario (B) lievemente arretrato, a due piani, che presenta un prospetto liscio verso l'esterno, e un portico architravato al pianterreno verso l'interno.
