# Municipio di Castiraga Vidardo

Castiraga Vidardo (LO)

Denominazione: Municipio di Castiraga Vidardo

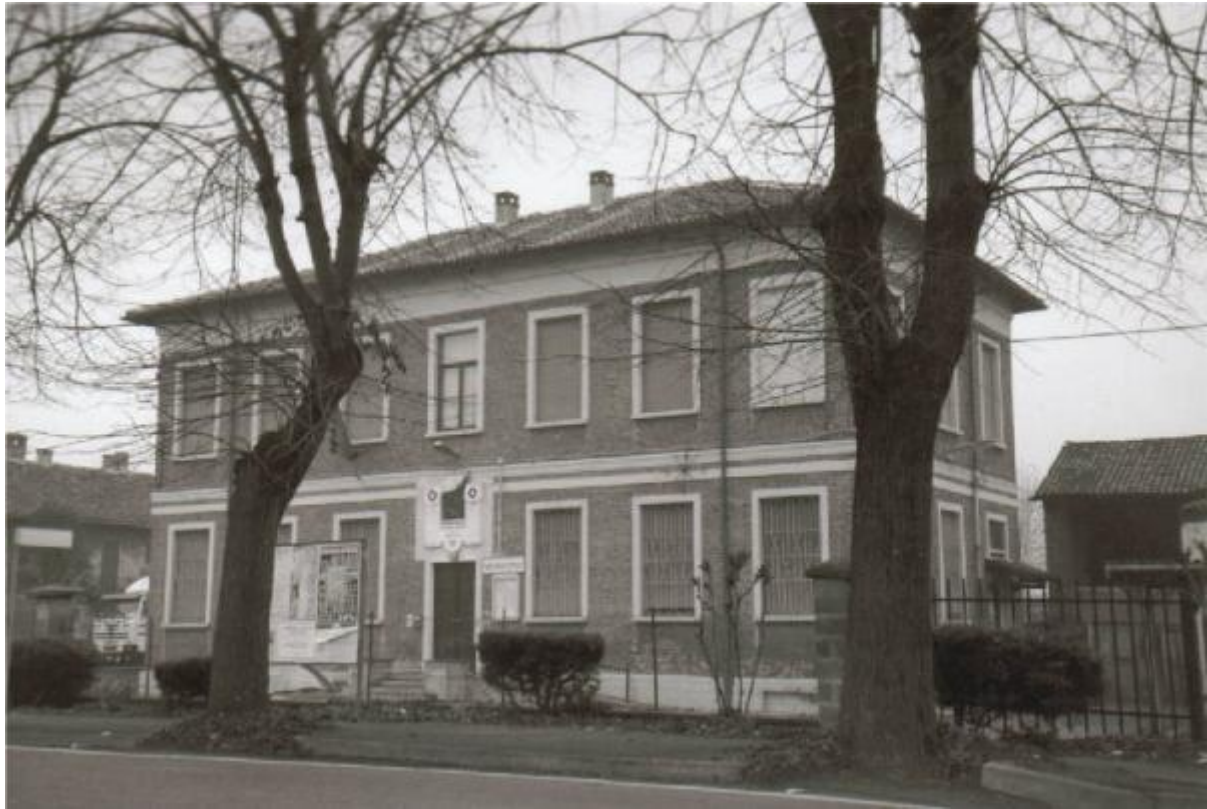
L'edificio presenta struttura rettangolare a due piani, con piccolo avancorpo quadrangolare al centro del fronte posteriore.

Note: prospetto principale
