# Oratorio della Beata Vergine Immacolata e di S. Antonio

## Graffignana (LO)

Codice scheda: LO190-00026

Ambito tipologico principale: architettura religiosa e rituale

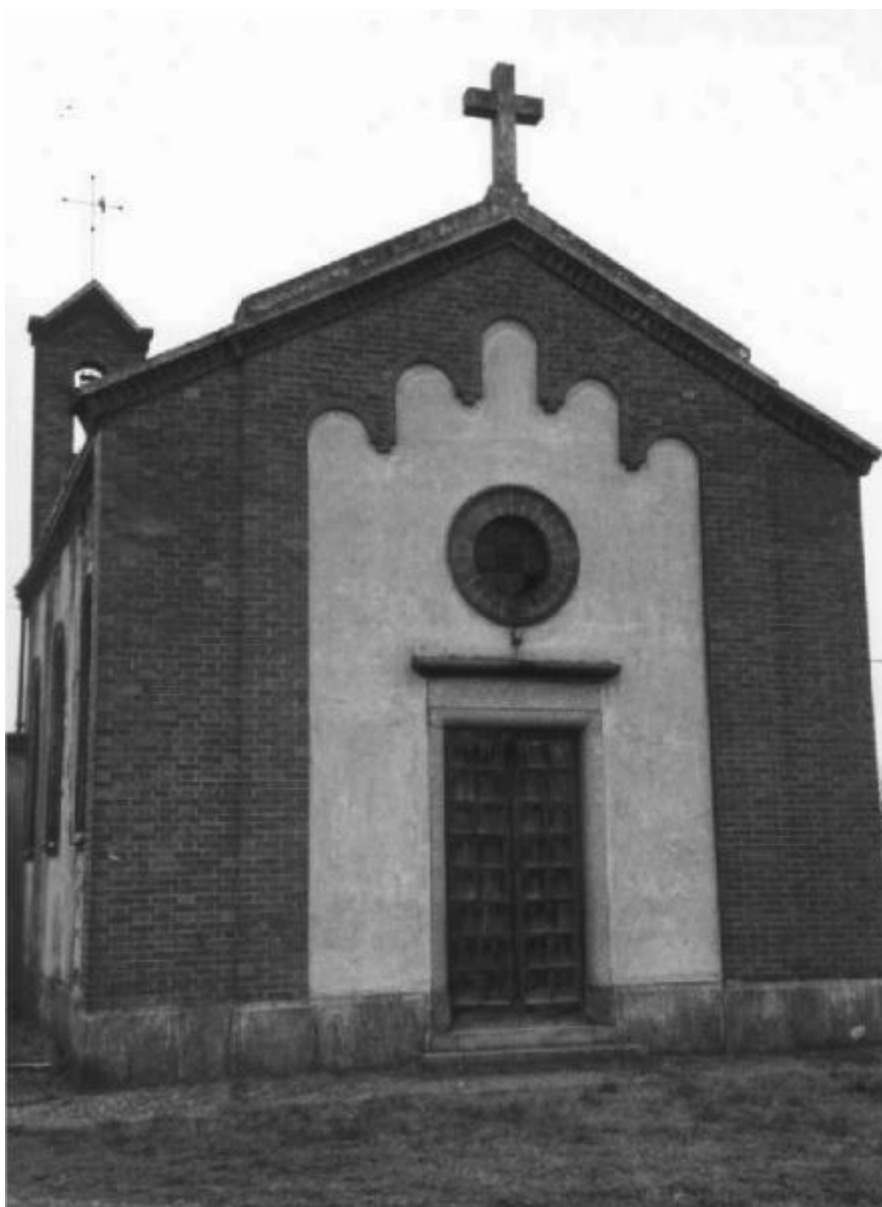
Oratorio ad aula unica con pianta rettangolare, presbiterio quadrato. Pareti in muratura intonacata alternata a muratura in laterizio. Copertura a tetto a due falde simmetriche. Sacrestia sul fianco sinistro.

Stato di conservazione: mediocre
