Casa Via Roma 65

Graffignana (LO)

Denominazione: Casa Via Roma 65

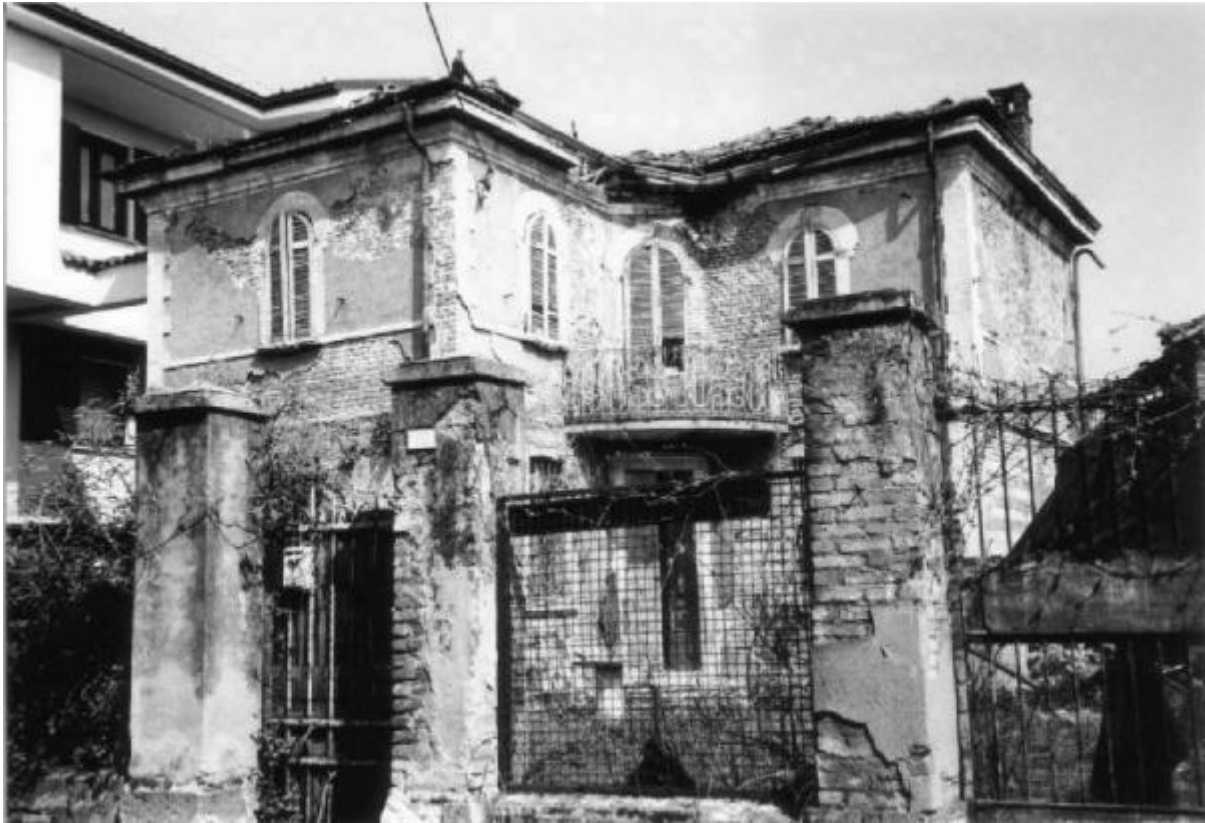
Edificio a forma di L su due piani, presenta la facciata anteriore aperta da due ordini di finestre, portone d'ingresso al centro del piano terra, sormontato da porta finestra con balconcino al piano superiore.

tetto crollato, intonaco quasi completamente scrostato, interno in stato di completo abbandono, pericolante
