Villa Teresina

Graffignana (LO)

Tipologia: villa

Anno di redazione: 2000

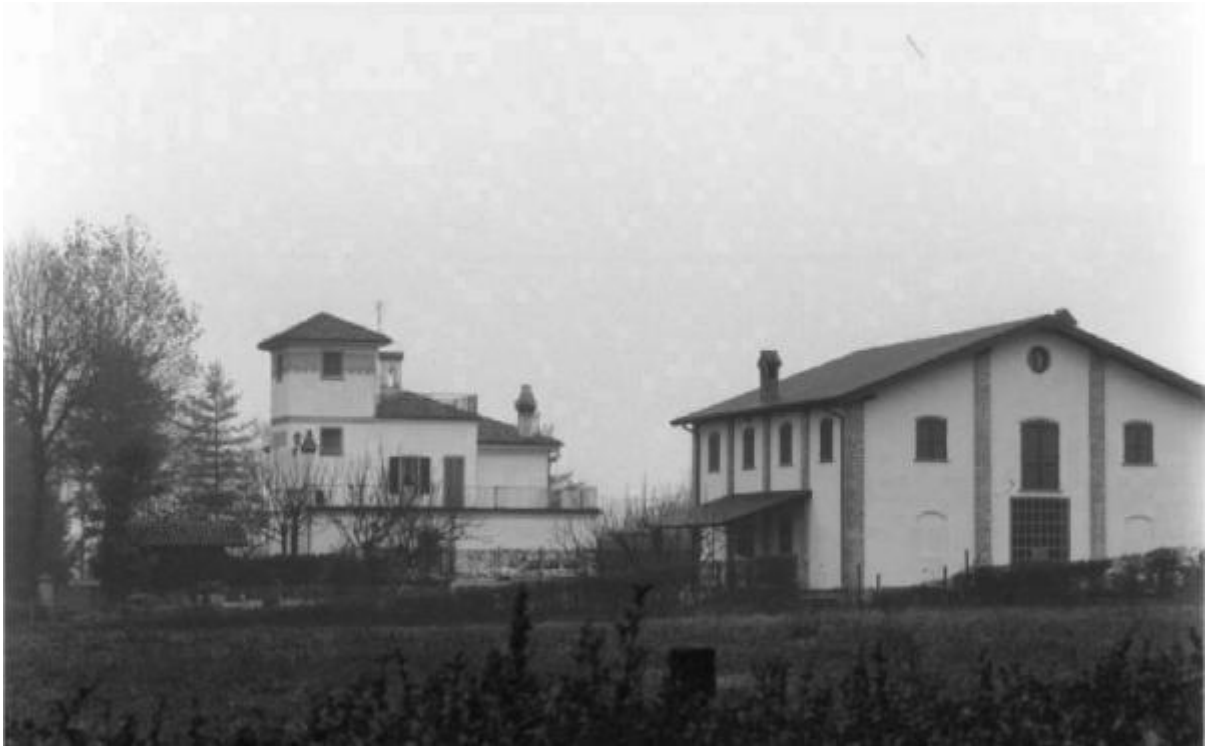
Il complesso è costituito da una casa colonica a due piani, tetto a capanna, murature intonacate alternate a lesene in laterizio, e da una casa padronale a due piani con annessa torre a tre piani. Muro di cinta con avancorpo d'ingresso.
