# Torre Tonolli

Graffignana (LO)

Denominazione: Torre Tonolli

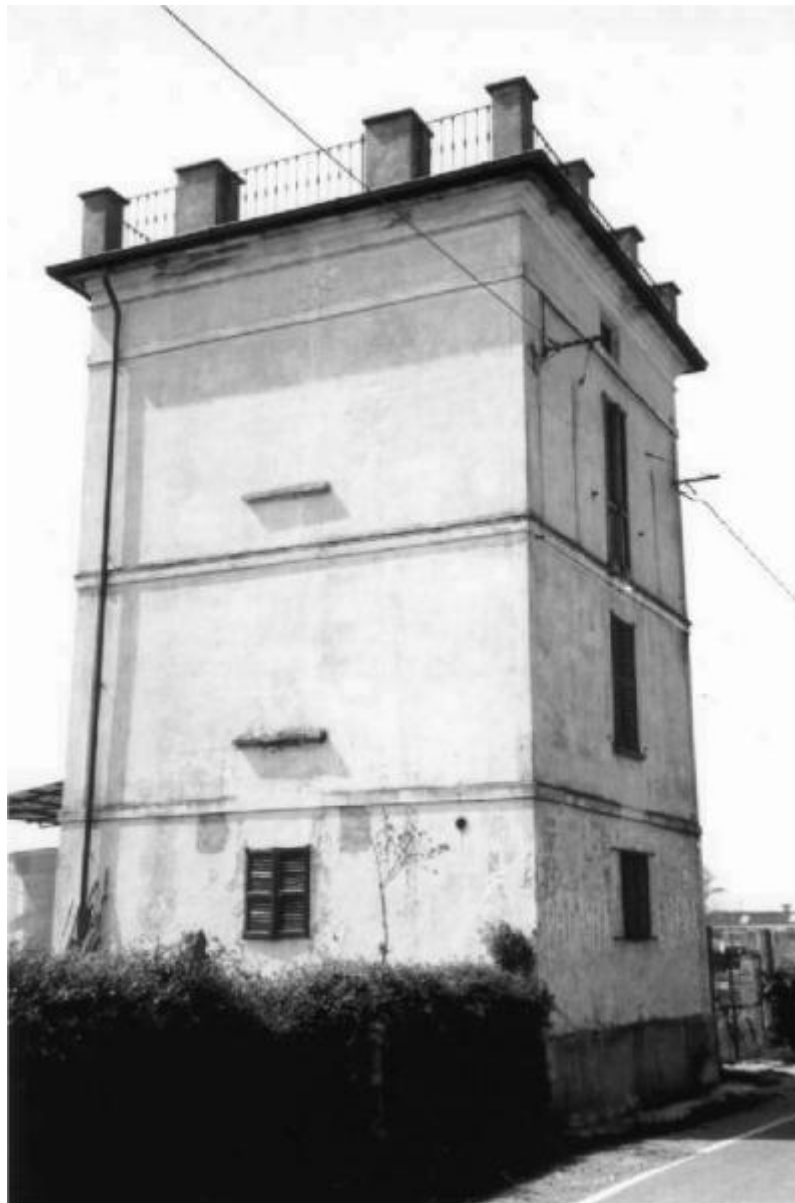
La torre, a tre piani, presenta pianta quadrata, con base leggermente più larga della sommità. Le pareti esterne sono in muratura intonacata. Questo edificio è riportato per la prima volta dal catasto Lombardo Veneto nel 1867, ma il suo impianto strutturale a base larga che va rastremandosi verso l'alto richiama tipologie architettoniche più antiche, di epoca medievale. Quale fosse la destinazione d'uso originaria di questo edificio- torre è solo un'ipotesi: nata forse a scopo difensivo, è probabile che si sia rivelata un ottimo osservatorio per controllare l'andamento dei lavori nella zona, caratterizzata da sempre dalla produzione vitivinicola, e dalla natura collinare del terreno.
