Cascina Porchirola - complesso

Graffignana (LO)

Tipologia: cascina

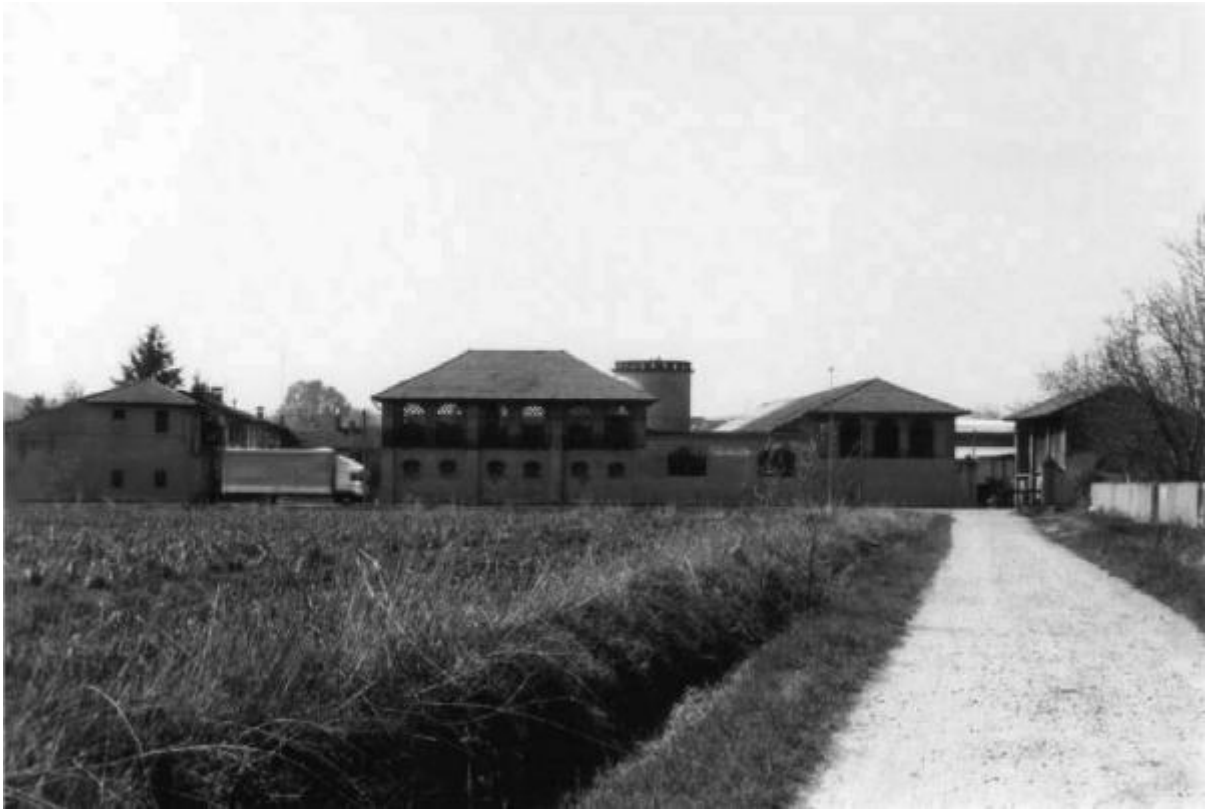
Il complesso risulta costituito dagli edifici padronali (A), disposti a L su piani sfalsati con copertura a tetto a due falde simmetriche, e da numerosi corpi secondari adibiti a rustici e stalle.

Stato di conservazione: mediocre
