Cascina Belgioiosa - complesso

Graffignana (LO)

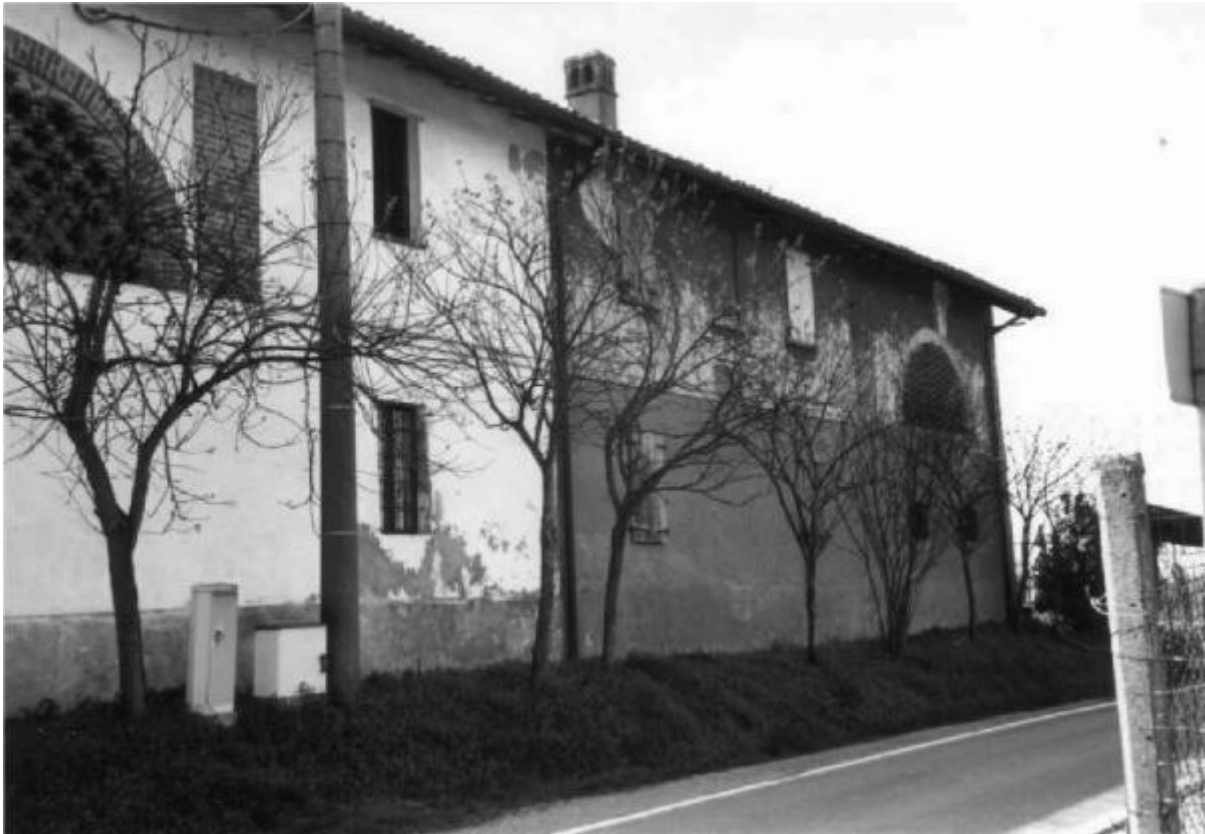
La cascina è costituita da due corpi rettangolari, uno padronale (A) e l'altro adibito in parte a rustici e in parte ad abitazione (B).

Stato di conservazione: mediocre
