Oratorio della Natività della Vergine

Maleo (LO)

Denominazione: Oratorio della Natività della Vergine

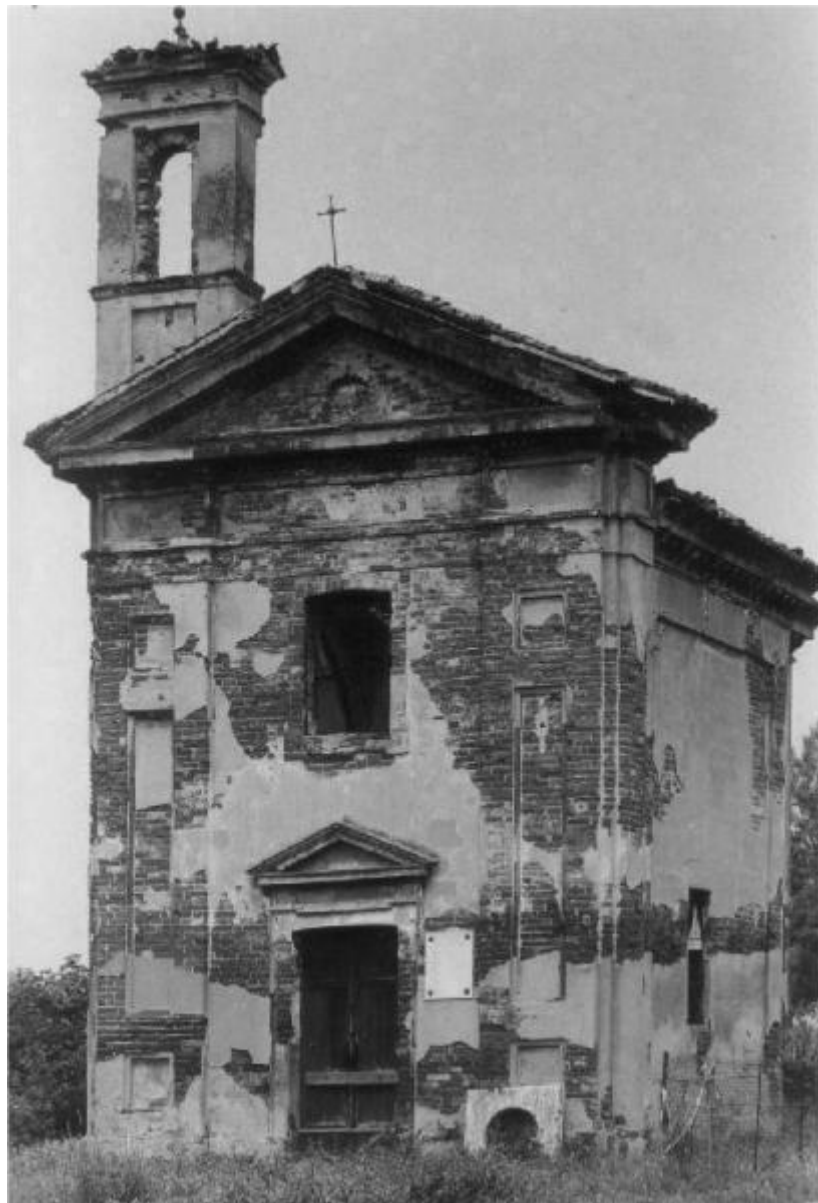
La chiesa sorge al di là della strada rispetto alla cascina Zoccola, in grave stato di abbandono e di crollo. L'oratorio, di nobile fattura, presentava una pianta rettangolare con abside quadrata più stretta, e facciata più alta con ampio timpano aggettante e profilato con cornici a dentelli. Il prospetto era aperto da una porta, pure timpanata, e da una finestra rettangolare. Sulla falda sinistra del tetto si erge la torretta per la campana. L'interno non è accessibile per pericoli di crollo.

Stato di conservazione: pessimo
