Oratorio di S. Pietro in Pirolo

Maleo (LO)

Tipologia: oratorio

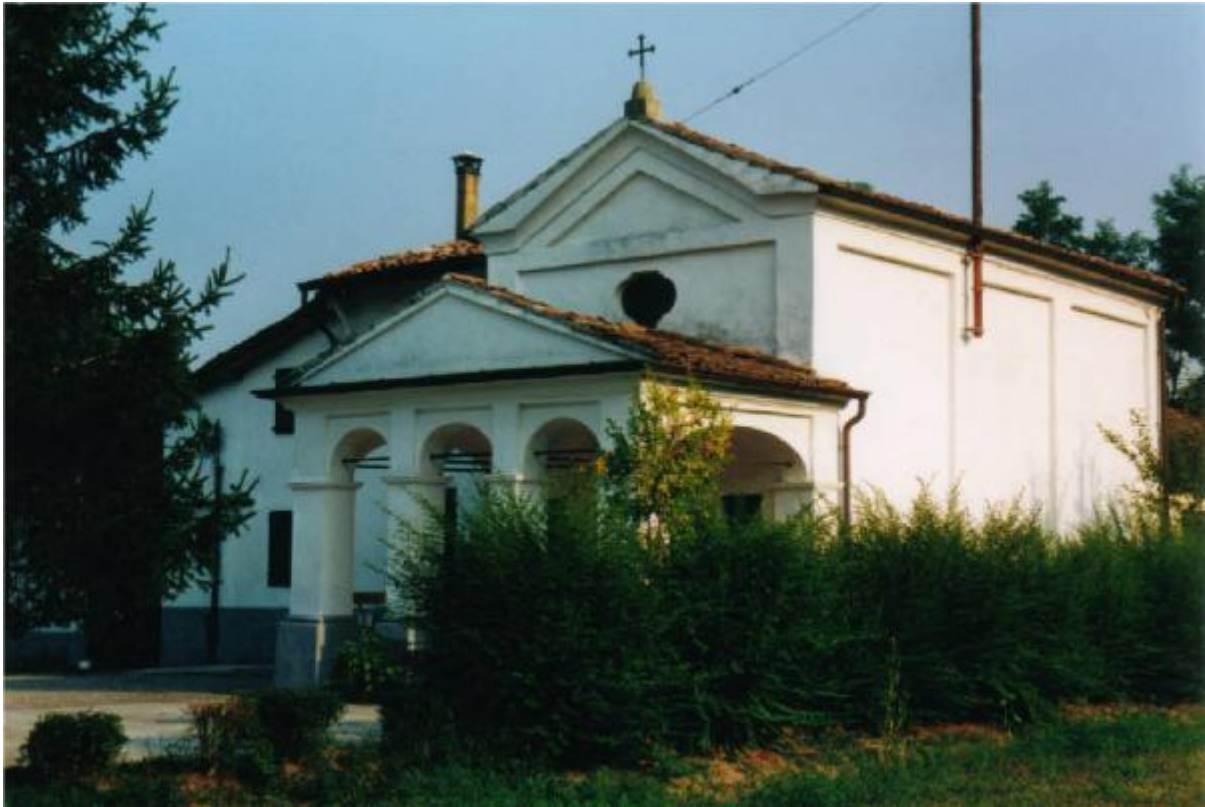
La piccola cappella presenta pianta rettangolare preceduta da un ampio portico a tre archi sormontato da timpano. L'interno è ad aula unica. Nonostante la sua antica origine, i continui rifacimenti non permettono di essere più precisi circa i tempi di costruzione.

Stato di conservazione: mediocre
