Loggia comunale

Maleo (LO)

Denominazione: Loggia comunale

Indirizzo: Piazza XXV Aprile

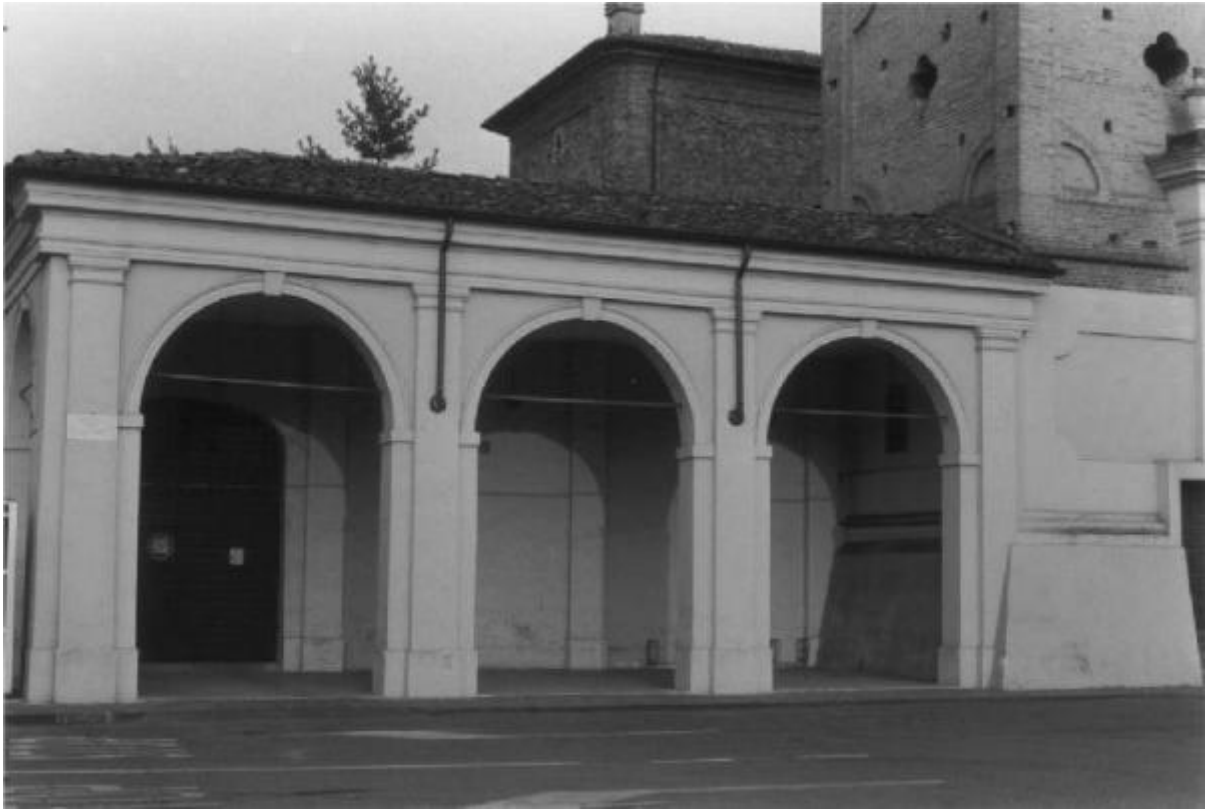
La loggia comunale presenta attualmente un prospetto con tre fornici a tutto sesto, serrati da paraste con capitelli tuscanici di fattura ottocentesca. La copertura è piana.

Note: fronte verso la piazza (2000)
