Casa Grisi Zelioli

Maleo (LO)

Tipologia: casa

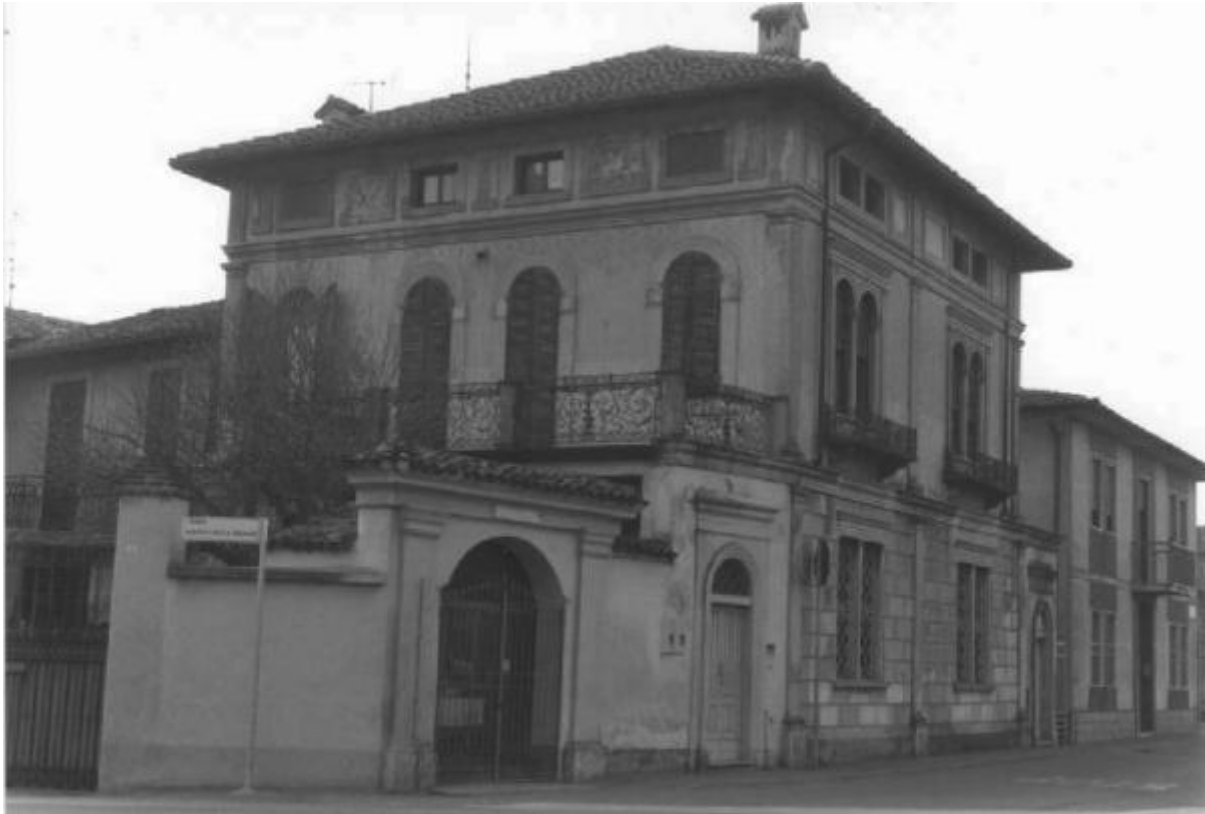
La casa presenta un blocco quadrato a tre piani, di cui uno ricavato nel sottotetto, con quattro falde di tetto in coppi, ed è affiancata da un piccolo cortile su cui prospetta un balcone con ringhiera in ferro battuto. L'esterno è mosso da una ricca decorazione in intonaco con lesene tuscaniche, cornici marcapiano, bifore, graffiti, balconcini con ringhiere in ferro battuto. L'interno presenta pavimenti in cotto di rifacimento.

Stato di conservazione: mediocre
