Cascina Ronchi

Maleo (LO)

Tipologia: cascina

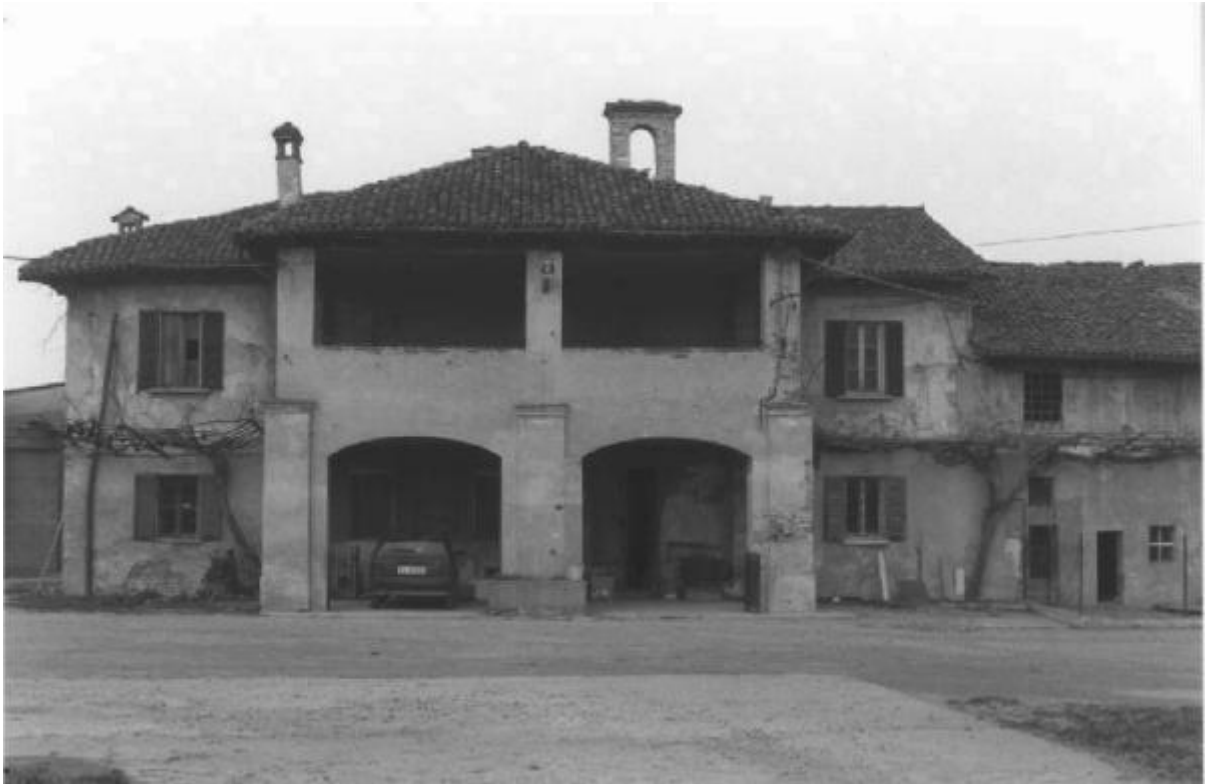
Codice identificativo: 1

La cascina attuale non conserva motivo di interesse se non nella bella casa padronale e, in misura minore, nella corte meridionale con un corpo di fabbrica antico (ottocentesco). La casa padronale, a due piani con tetto a due falde, ha pianta rettangolare con un corpo avanzato sulla fronte ugualmente a due piani corrispondenti a un portico a due luci con archi ribassati e tre pilastri di sostegno in muratura con capitelli tuscanici, e a un arioso androne coperto con tre falde. La casa, oggi disabitata e fatiscente, aveva una sua discreta decorazione a finte balaustre nella parte dell'androne.

Stato di conservazione: pessimo

Stato di conservazione: mediocre

Note: casa padronale (2000)
