# Chiesa di S. Rocco

Castelgerundo (LO)

Codice scheda: LO200-00068

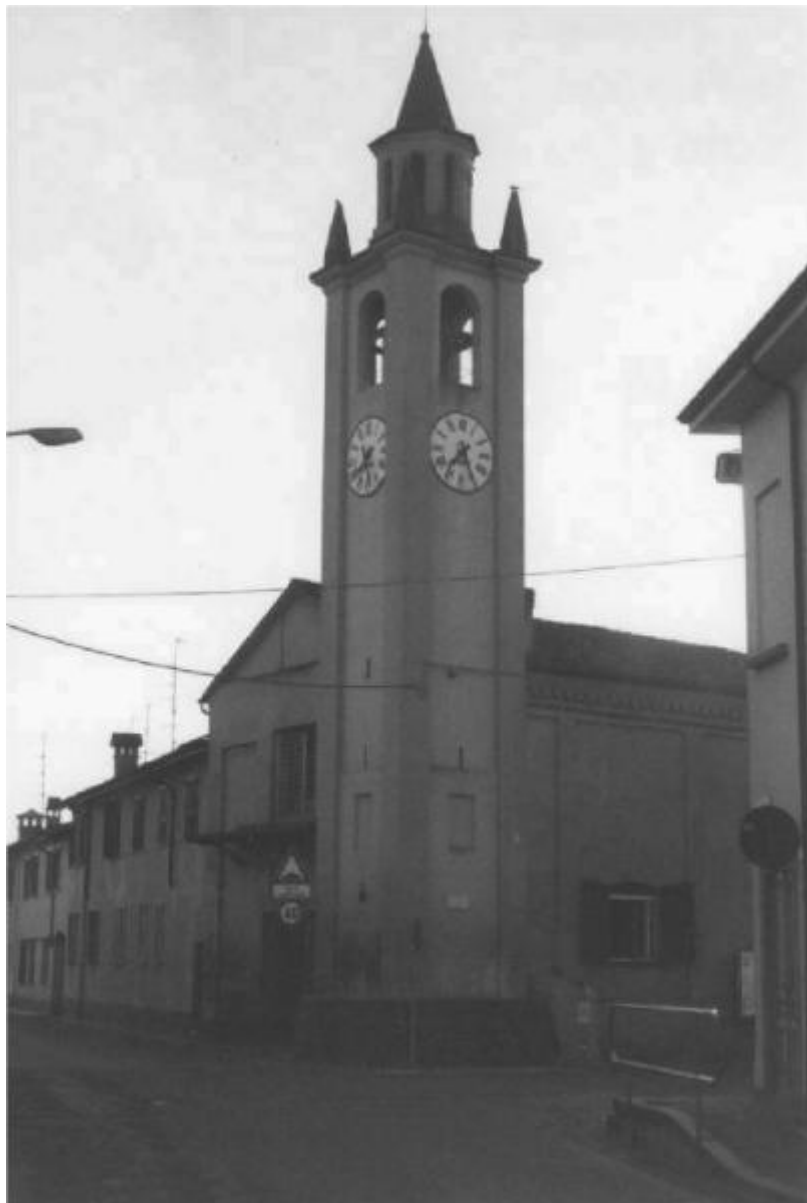
Chiesa a pianta longitudinale ad aula con abside affiancata da campanile a canna semplice coperto con cuspide. Interno con volta a botte con spicchi a volte unghiate, diviso in quattro campate da pilastri.
