Palazzo Inzaghi

Castelgerundo (LO)

Denominazione: Palazzo Inzaghi

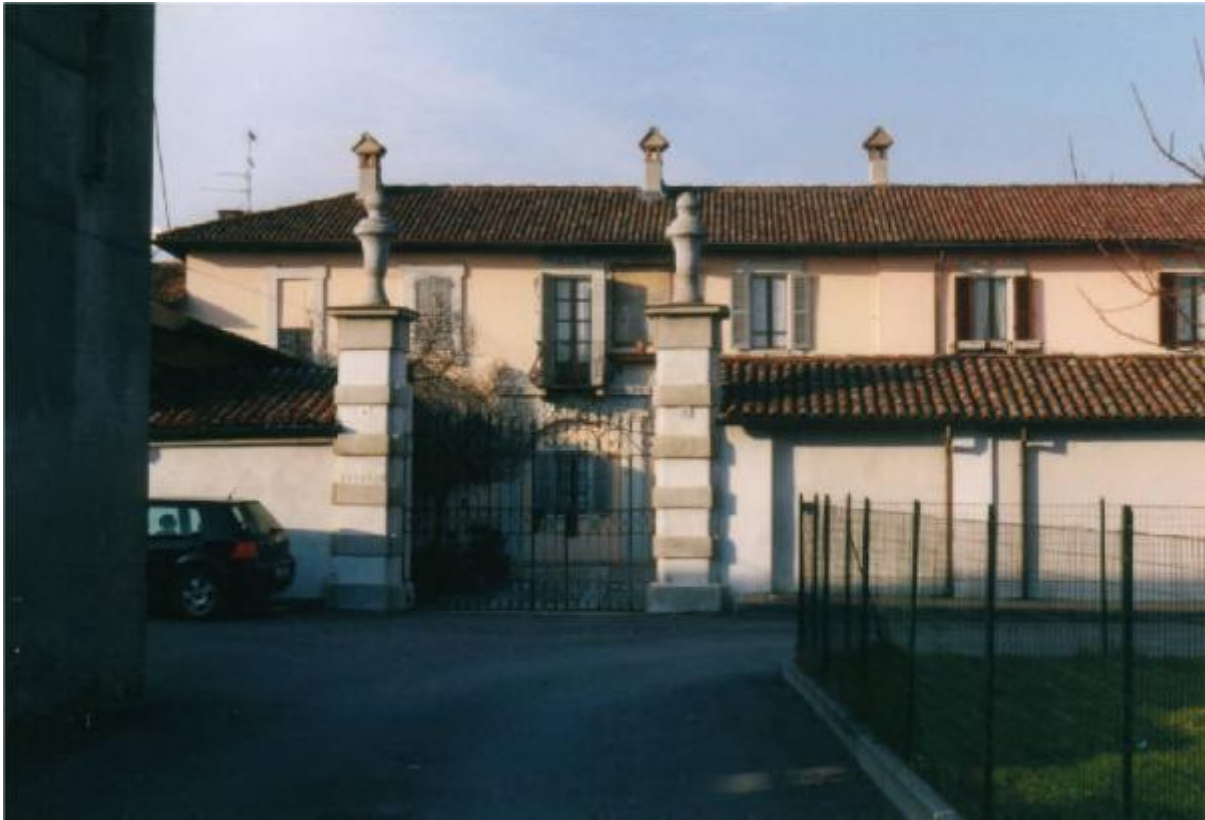
Il palazzo è costituito da un corpo di fabbrica relativamente basso ed allungato, con due fronti: una verso il paese e l'altra verso il parco, oggi non più esistente. Il maggior pregio del palazzo sono gli stucchi esterni e le decorazioni architettoniche. Di particolare interesse il portale (ora chiuso e trasformato in finestra), serrato ai lati da due lesene con capitelli ionici che sostengono una trabeazione su cui poggia un balcone con ringhiera bombata in ferro battuto.
