Cascina del Santo - complesso

Castelgerundo (LO)

Tipo scheda: A

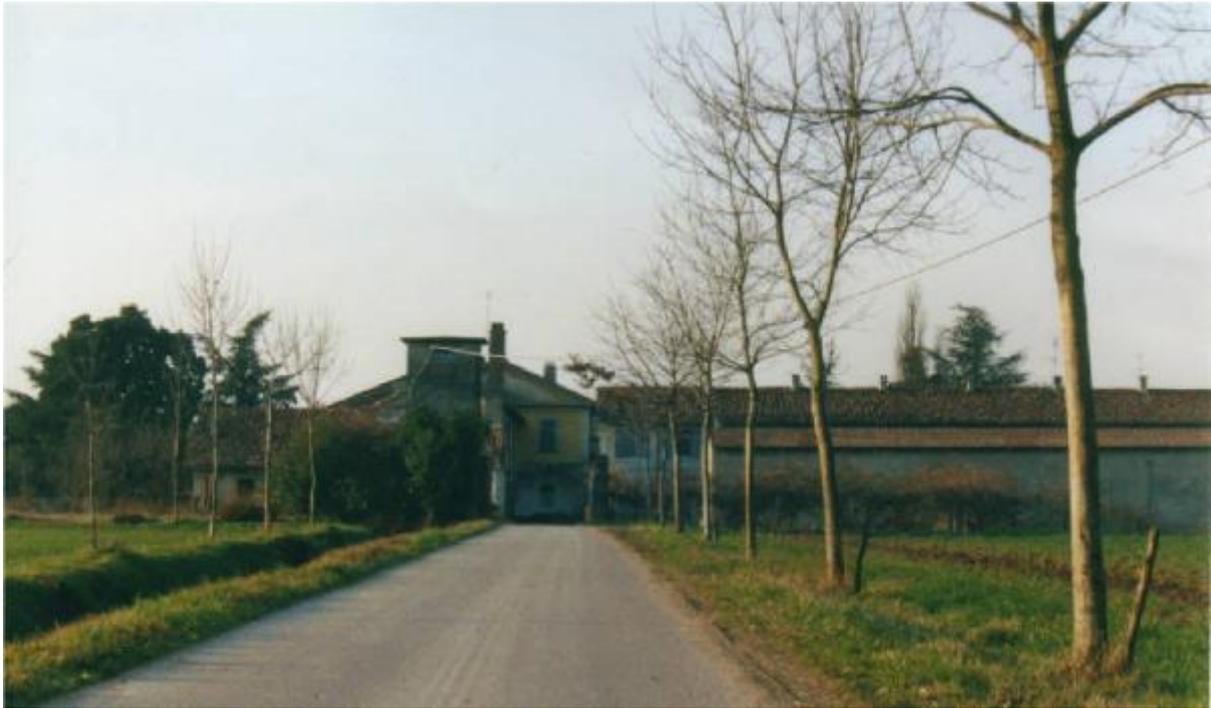
Complessa struttura rurale a corte chiusa che si articola intorno al grande spazio dell'aia. Le parti più significative sono un portico che porta incisa la data del 1792, forse la fabbrica più antica della cascina, la stalla su colonne di granito, ottocentesca, solo in parte conservata e la casa padronale pure ottocentesca non priva di elementi di decoro con loggia a quattro luci ora tamponate. Al Novecento risale il casello per la lavorazione del latte aggiunta presso l'ingresso alla cascina.
