# Municipio di Guardamiglio

Guardamiglio (LO)

Denominazione: Municipio di Guardamiglio

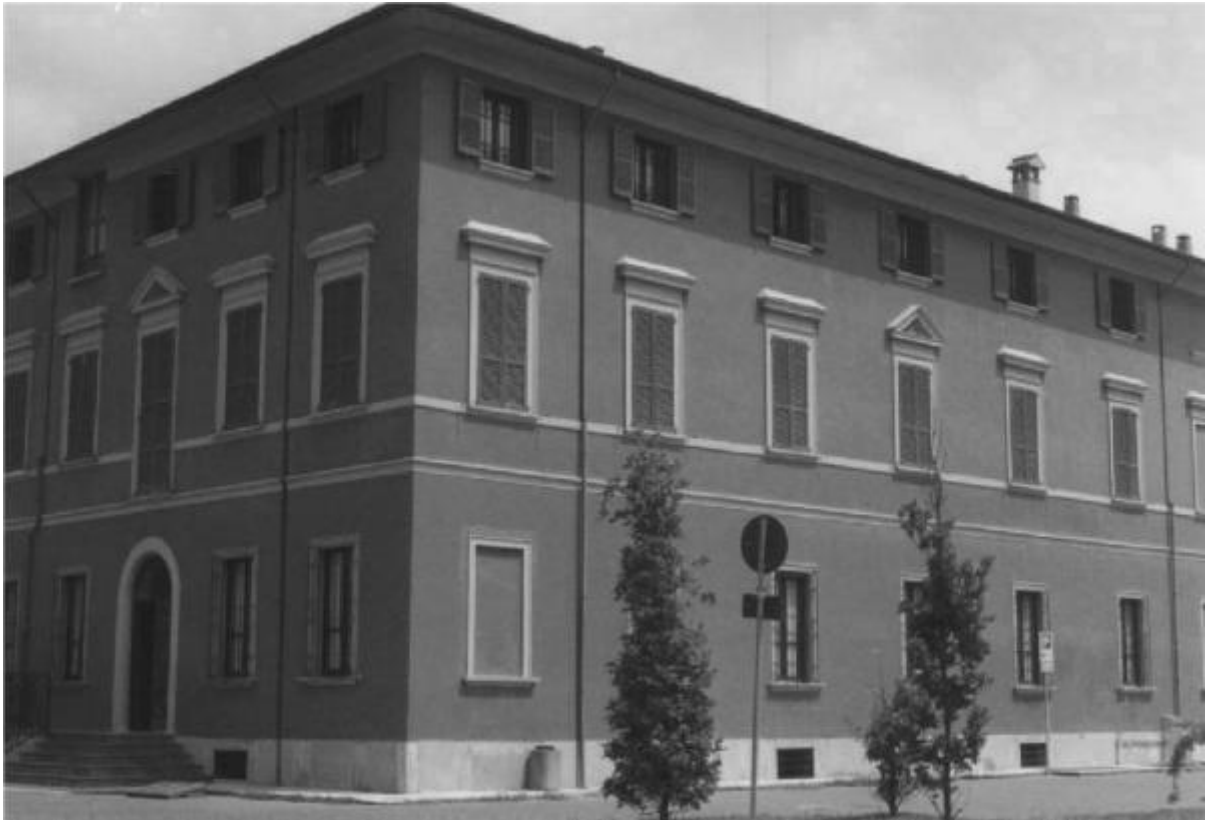
Palazzo a pianta quadrata di notevoli dimensioni e grande impatto nel contesto urbano locale. Presenta una forma piuttosto massiccia con tre piani ben visibili dall'esterno mediante la sottolineatura di cornici marcapiano e lunga teorie di finestre. Il piano terreno presenta un portale principale aperto sulla via, che individua un corridoio passante con affaccio verso il lato posteriore verso quello che un tempo doveva essere il giardino. Dal corridoio sale una scala a rampe che porta ai due piani superiori. Le strutture interne sono pesantemente ristrutturate, tanto da non presentare più alcun interesse.

Stato di conservazione: buono

Descrizione intervento: risanamento strutture murarie e coperture, rifacimento infissi
