Chiesa di S. Giovanni Battista

Guardamiglio (LO)

Codice scheda: LO200-00078

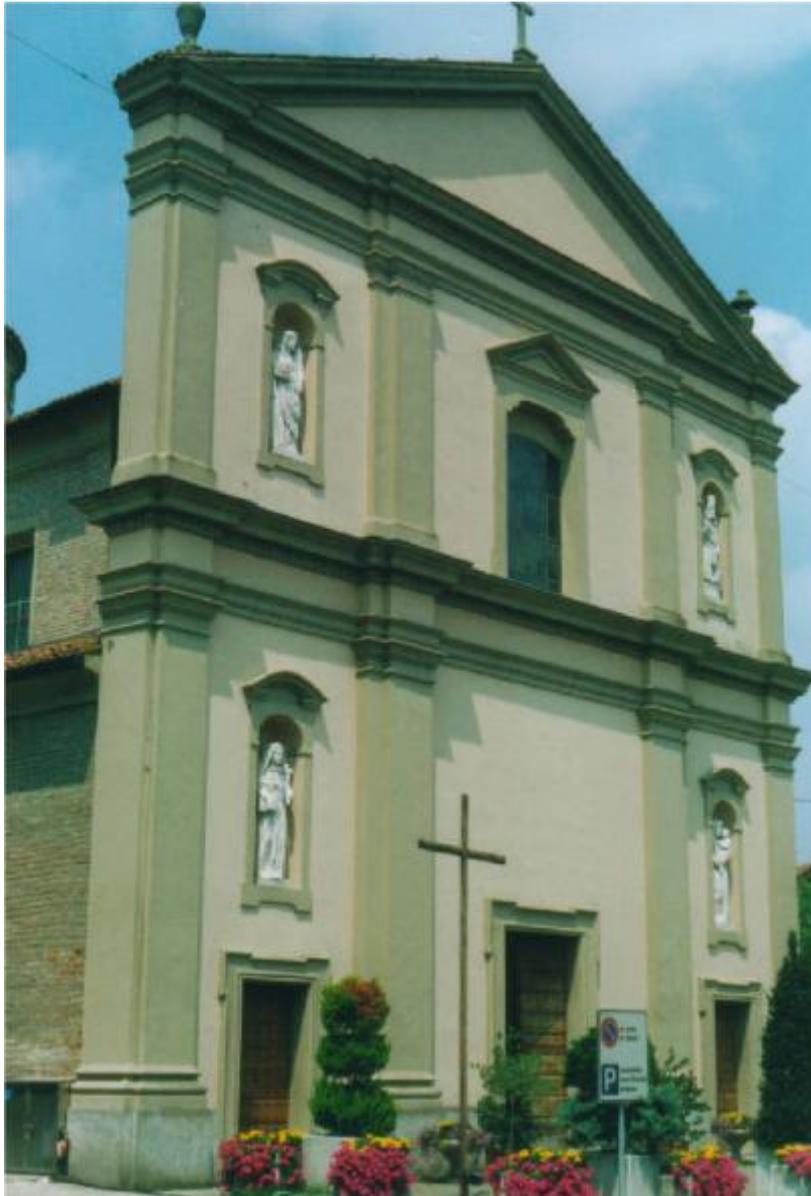
La chiesa presenta una semplice facciata a due ordini di lesenato dorico con timpano triangolare, finestrone centrale e nicchie ai lati. L'aspetto più caratteristico è comunque la cupola impostata su alto tamburo cilindrico, decorato con piccole lesene e oculi ciechi, e lanterna. La pianta è anomala, a tre navate, attraversate a metà da un braccio passante sul cui innesto con la nave mediana si imposta il tamburo della cupola.
