Chiesa di S. Isidoro

Fombio (LO)

Denominazione: Chiesa di S. Isidoro

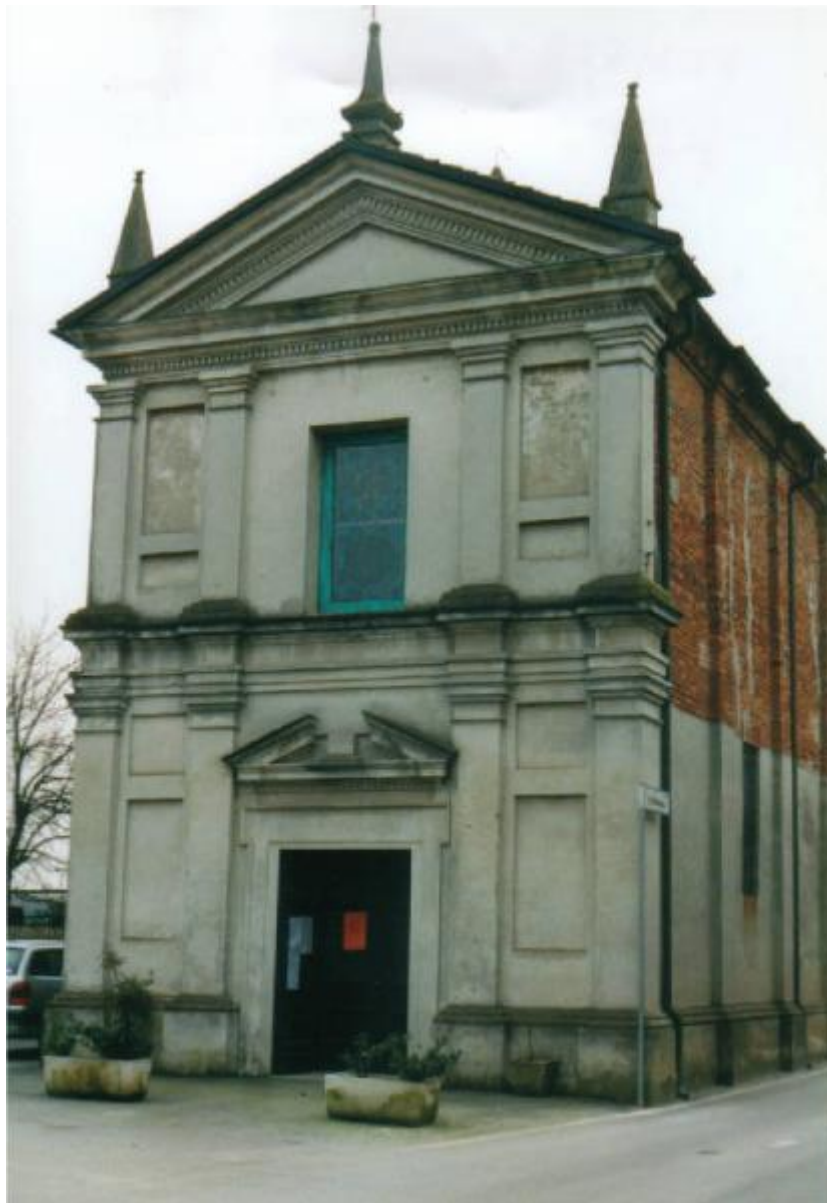
La chiesa presenta un semplice impianto a una sola navata coperta con volta a botte e presbiterio a pianta quadrata. La facciata ha un interessante prospetto a doppio ordine di lesene con fregi marcapiano, timpano e specchiature di disegno seicentesco per quanto nuovamente intonacato.

Stato di conservazione: mediocre
