# Mulino sul Benzona - complesso

Crespiatica (LO)

Ambito tipologico principale: architettura industriale e produttiva

Tipologia: mulino

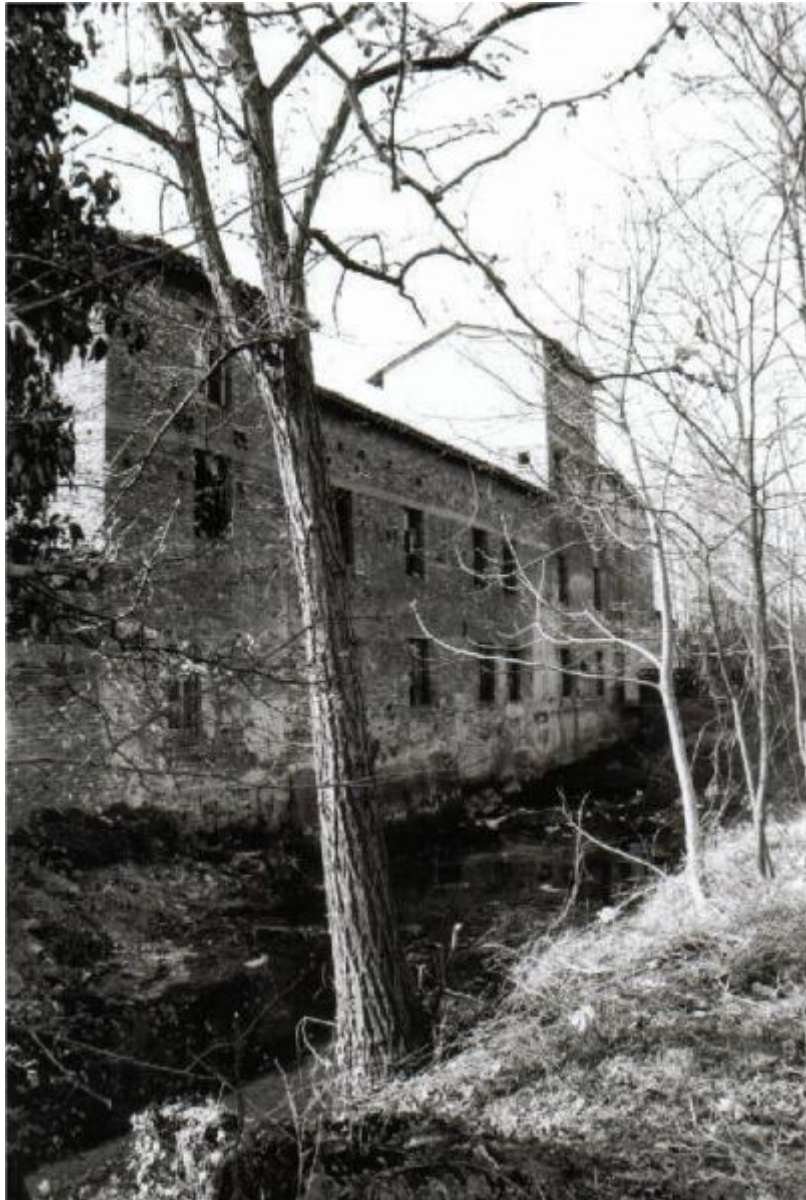
L'edificio è composto da cinque corpi di fabbrica: quello dell'ala sinistra è caratterizzato da solai e tetto a due falde su travatura lignea. L'edificio più alto è privo di solai intermedi per ospitare la struttura del mulino ed ha un tetto a due falde su travatura lignea a vista e capriate. L'ingresso è consentito da un ponte in muratura e legno che collega la riva con l'edificio dell'ala destra che è caratterizzato da solai e tetto a due falde su travatura lignea. Annesso all'edificio dell'ala destra si trovano due edifici utilizzati come fienili in muratura continua al p.t. e a pilastri alla quota del p.1 con tamponamenti con grigliati in mattoni sul lato strada; copertura a tetto continua.
