# Mulino Strada per la Cascina Fontanello

Abbadia Cerreto (LO)

Codice scheda: LO220-00017

Ambito tipologico principale: architettura industriale e produttiva

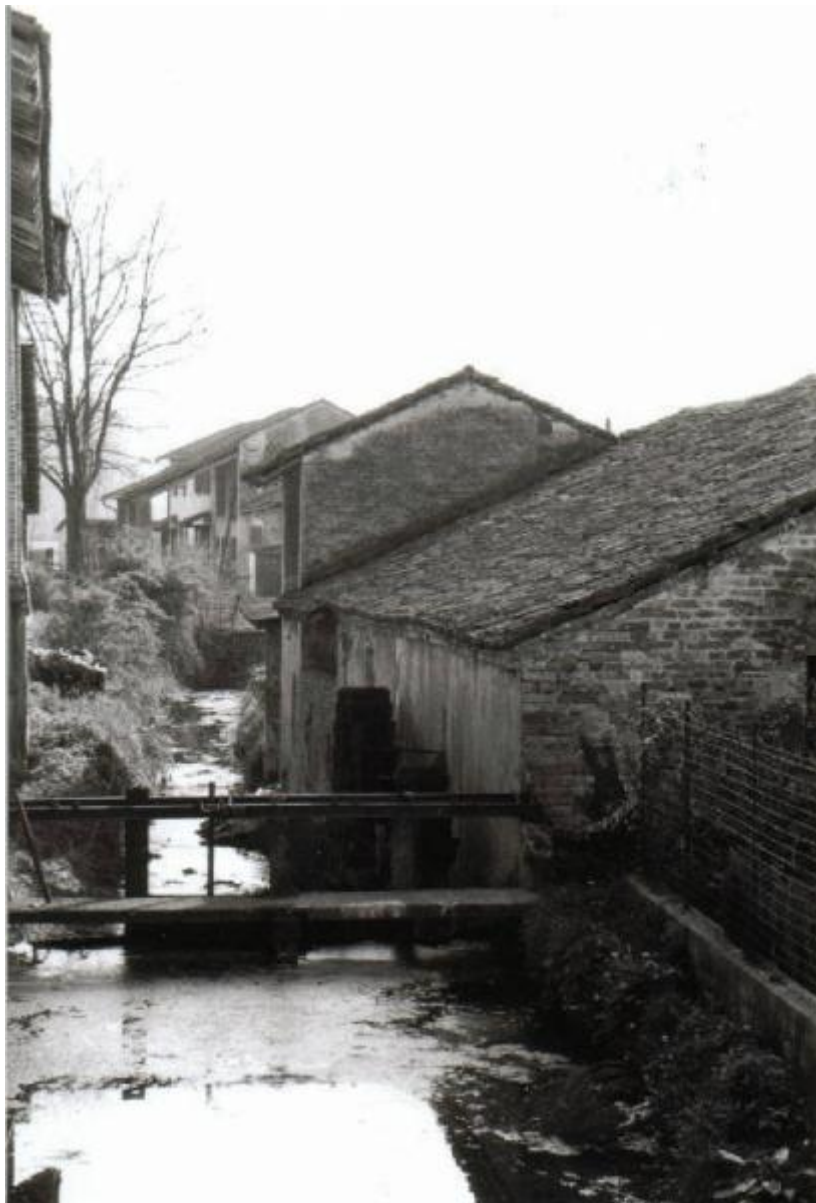
L'edificio costeggia il canale, è a un piano con pareti in muratura continua e tetto a due falde su travatura lignea. Sul lato del canale oltre alla ruota vi è un ponticello.

Evidenti infiltrazioni d'acqua che corrono per tutta la parete lungo il canale e il totale abbandono mettono a rischio, anche se probabilmente non immediato, il bene.
