Casa Via Milanese 4

Cavenago d'Adda (LO)

Ambito tipologico principale: architettura per la residenza, il terziario e i servizi

Tipologia: casa

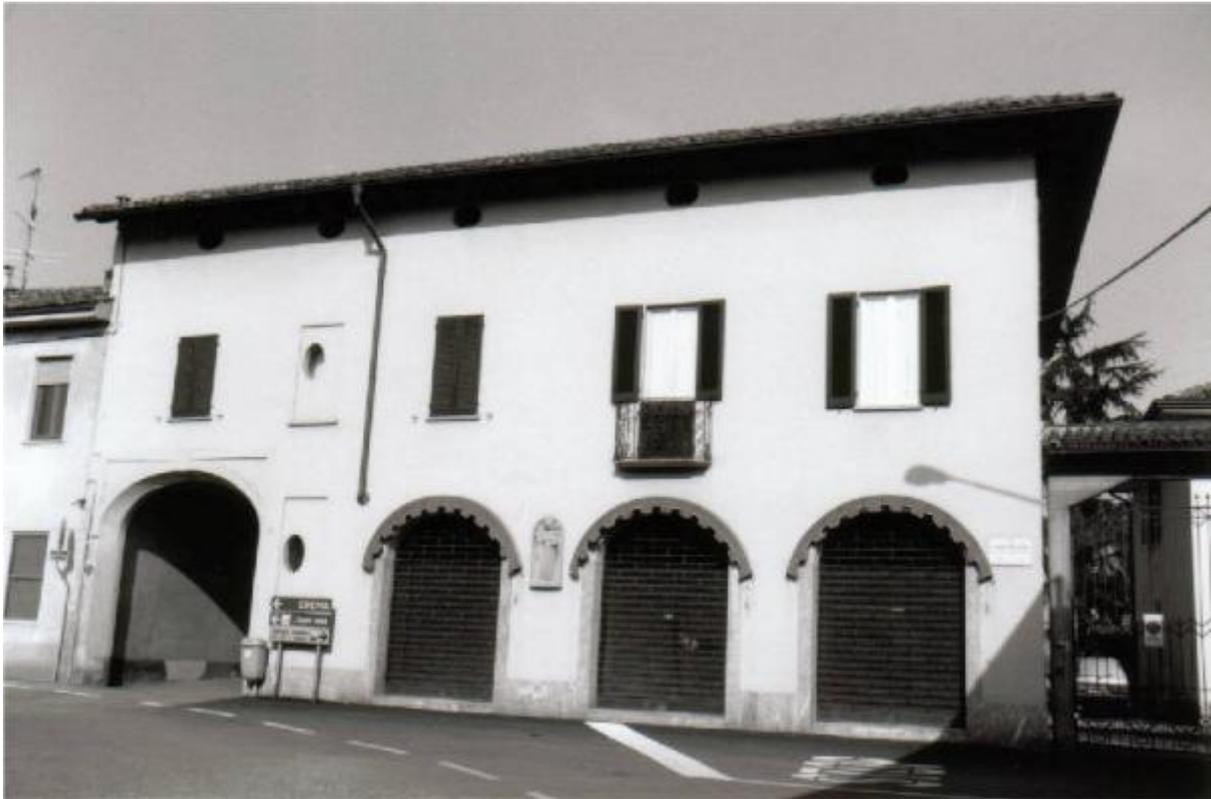
L'edificio è a tre piani con pareti in muratura continua e mattoni con solai e tetto a falde sfalsate su travatura lignea e capriate.

Forma: a L rovesciata

Stato di conservazione: buono
