Porta Carraia

Cavenago d'Adda (LO)

Codice scheda: LO220-00031

Denominazione: Porta Carraia

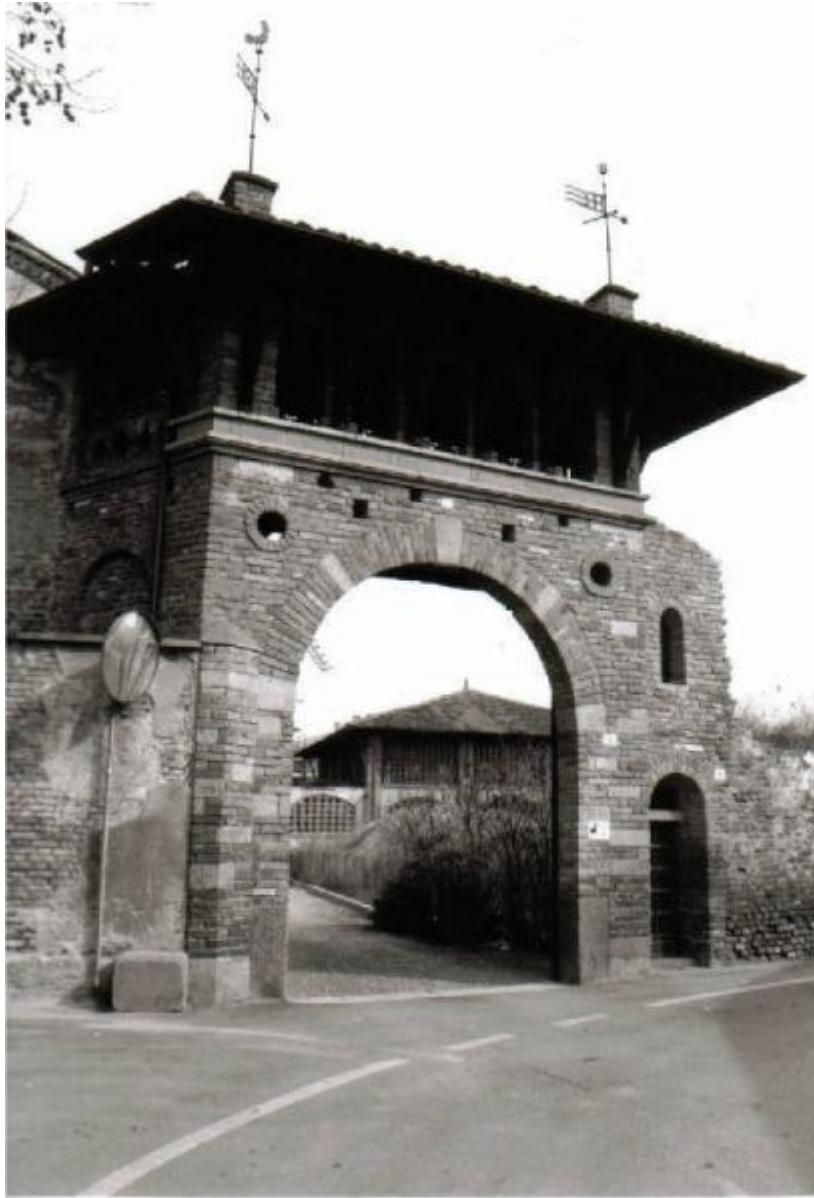
La porta carraia in mattoni è composta da un ingresso monumentale ad arco sopra il quale si apre un loggiato praticabile coperto da un tetto piatto su travatura lignea.

Qualificazione del genere: mattoni disposti per il lungo e di testa

Stato di conservazione: buono
