# Vecchia Fornace Bravi

Corno Giovine (LO)

Ambito tipologico principale: architettura industriale e produttiva

Tipologia: fornace

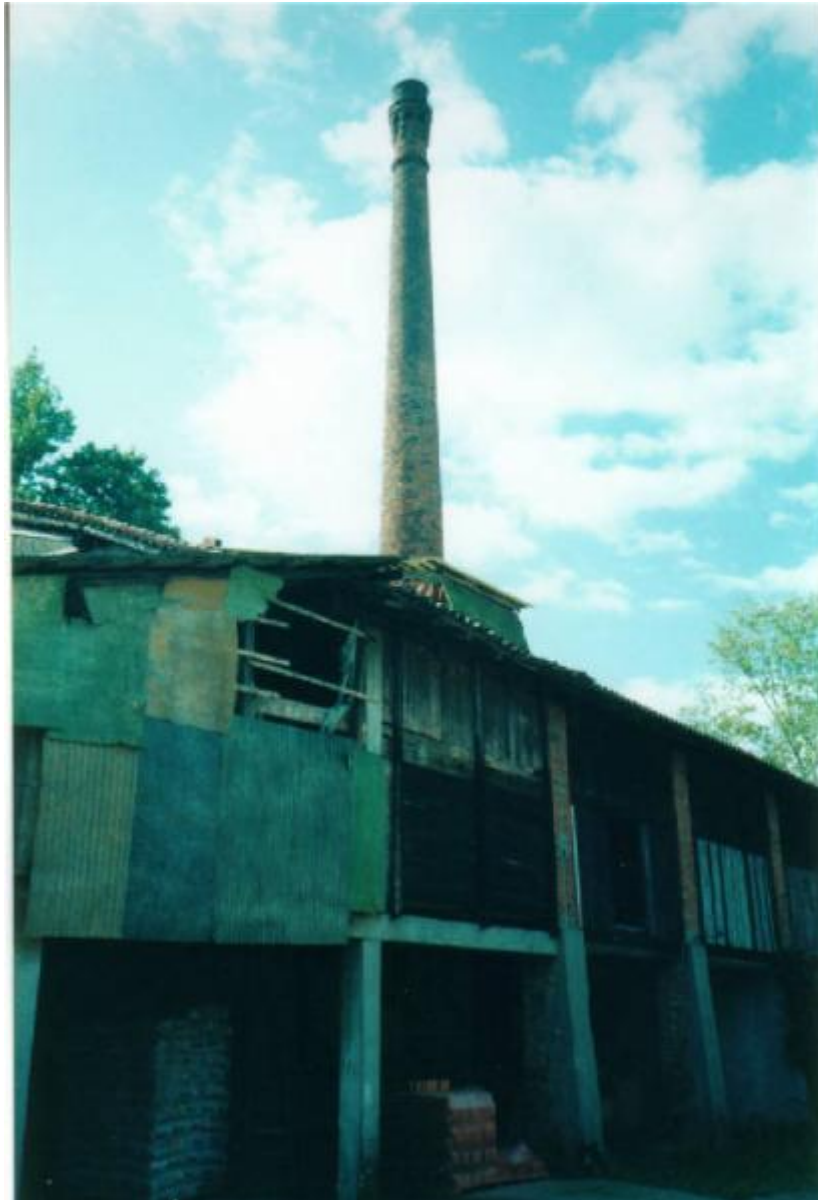
L'edificio ha una pianta ellittica ed è strutturato su tre piani: al piano terra vi sono i forni, al primo e al secondo piano (sottotetto) si disponevano i mattoni da cuocere o già cotti. Al centro dell'edificio si innalza la ciminiera circolare. La muratura è continua a blocchi regolari con alcuni pilastri anch'essi in muratura. La copertura interna del piano terra è piana, quella del primo piano e del sottotetto con capriate lignee. La copertura esterna è con tetto a padiglione ellittico e in coppi di laterizio.

Stato di conservazione: mediocre
