# Cascina Vecchia - complesso

San Rocco al Porto (LO)

Tipologia: cascina

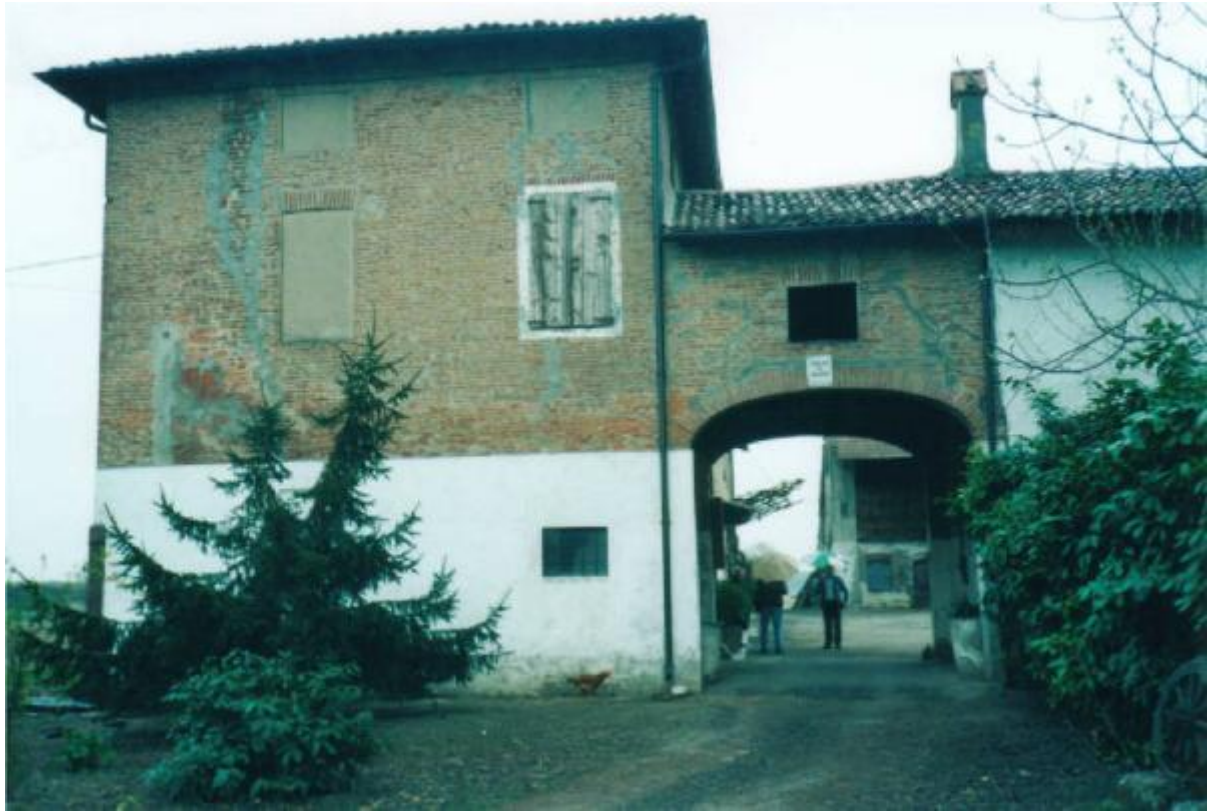
L'edificio presenta la casa padronale con pianta a L, da cui parte l'arco d'ingresso affiancato, a destra, da un fienile quadrangolare ricostruito. Di fronte ad esso vi sono altri fienili ormai lasciati allo stato di rudere (di cui non si esegue la schedatura, perchè fatiscente) che, stando al rilevamento catastale dovrebbero essere collegati alla casa padronale, ma che invece appaiono chiaramente separati. L'altro è aperto e privo di edifici. Fra le strutture di orizzontamento si impone l'arco ribassato che introduce nella cascina, mentre non vi sono strutture verticali degne di nota, eccetto le pareti, in muratura continua e parzialmente intonacata. La copertura presenta un tetto a due falde simmetriche, in coppi in laterizio.

Stato di conservazione: mediocre
