Cascina del Berghente - complesso

San Rocco al Porto (LO)

Codice scheda: LO230-00024

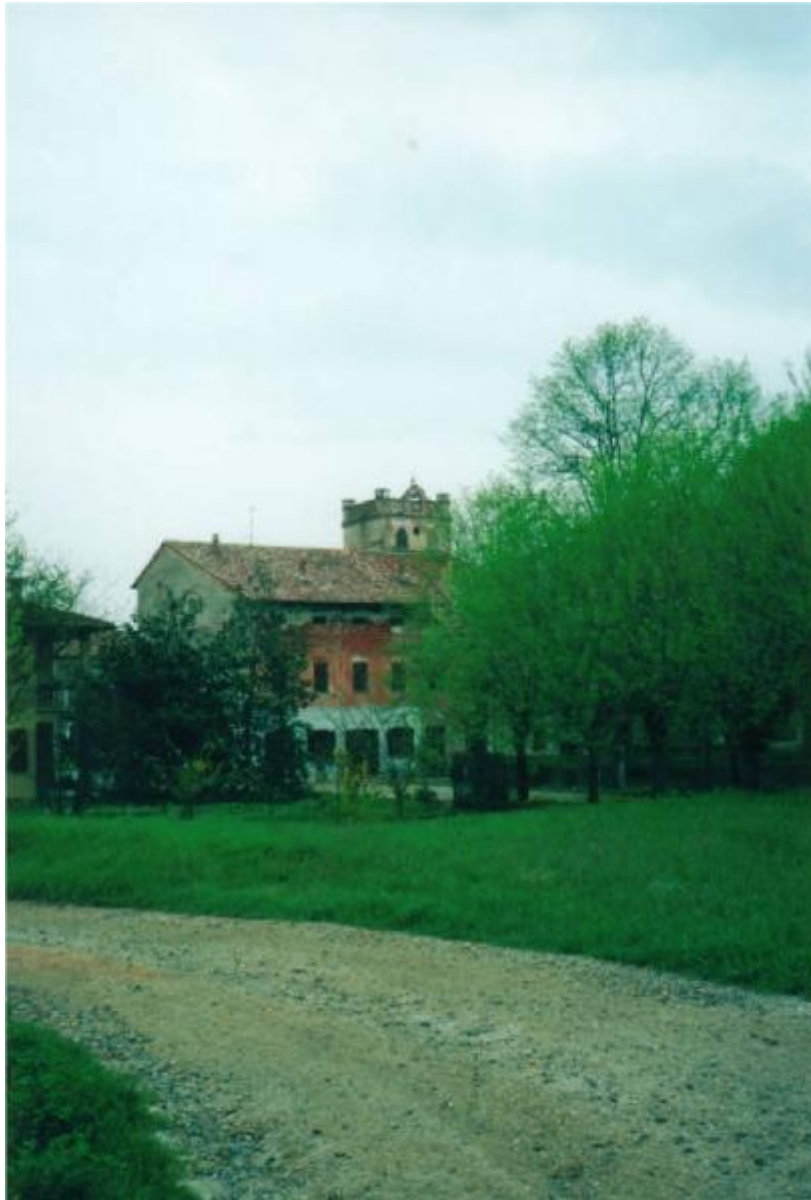
La casa padronale A presenta una pianta ad L, con l'ingresso principale, sul giardino, eminente rispetto al corpo dell'edificio. Non è stato possibile entrare e visionare l'edificio e pertanto la struttura di scale e pavimenti non si è potuta accertare. Le pareti della casa sono in muratura con l'intonaco, un tempo presente, caduto in più punti. Non vi sono strutture verticali di interesse eccetto la torretta neogotica alla convergenza dei lati nord-ovest, inglobata nell'edificio e abbellita da una fascia a motivi geometrici a coronamento.

Stato di conservazione: buono

L'esterno appare un po' trascurato, ma una pulitura e imbiancatura potrebbero facilmente restituire al bene un aspetto migliore.
