Cascina S. Benedetto - complesso

San Rocco al Porto (LO)

Codice scheda: LO230-00026

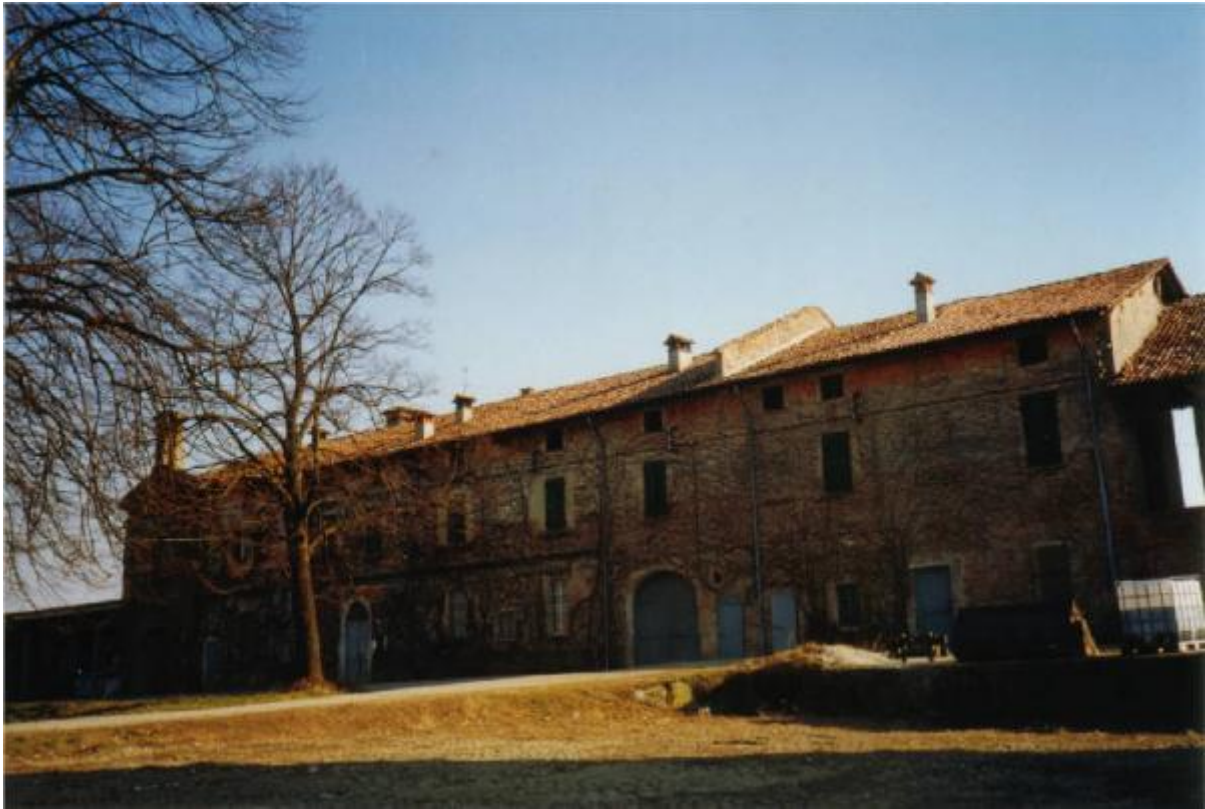
Riferimento alla parte: oratorio (B)

Stato di conservazione: pessimo

Indicazioni specifiche: Urge un intervento di recupero per salvaguardare uno dei pochi oratori superstiti della zona.

Note: lato sud (oratorio, casa padronale, casa dei salariati) (1999)
