# Cascina Lardara - complesso

Cornovecchio (LO)

Denominazione: Cascina Lardara - complesso

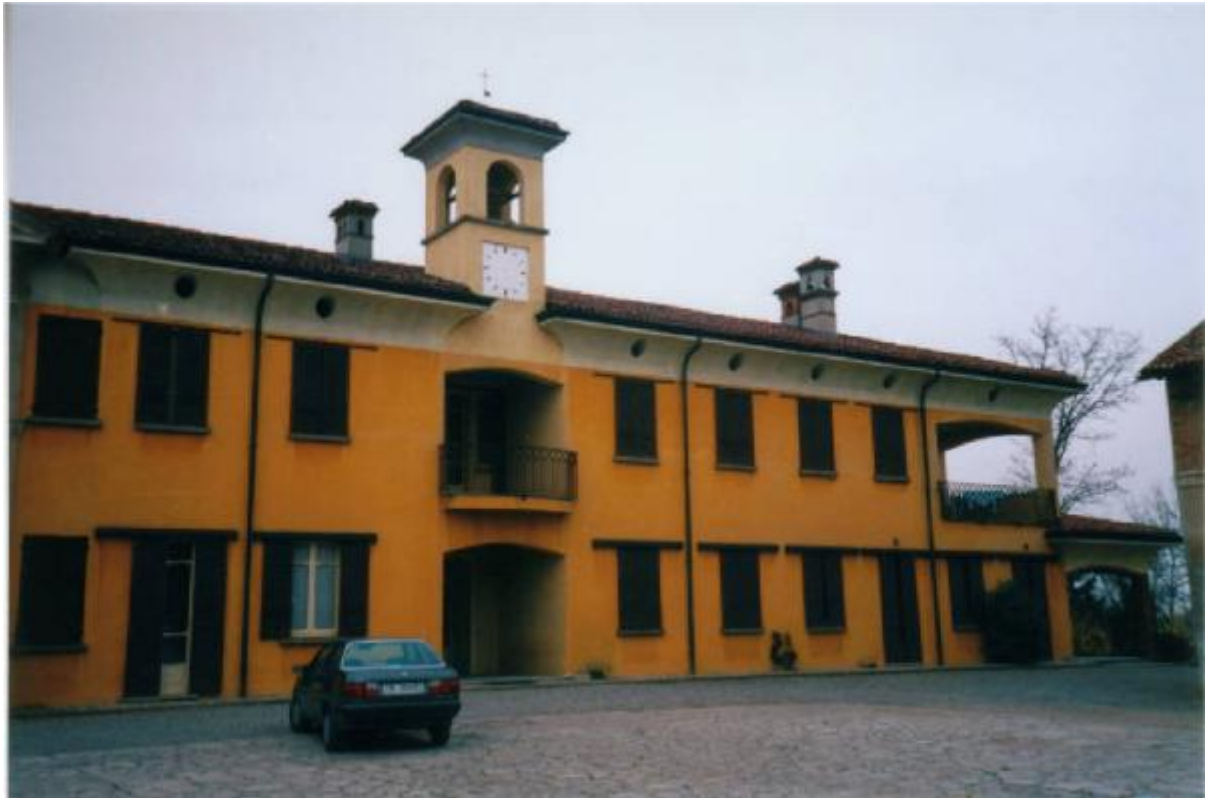
Il complesso si presenta composto da diversi edifici: Casa padronale A: pianta longitudinale, rettangolare, con pareti a muratura intonacata. Vi sono due balconi, di cui uno in corrispondenza dell'ingresso, sovrastato da un semicampanile con cella campanaria e orologio quadrato. La copertura del tetto, semplice a due falde, è in coppi in laterizio, così come la copertura del semicampanile.
