Oratorio di S. Pietro

San Rocco al Porto (LO)

Tipologia: oratorio

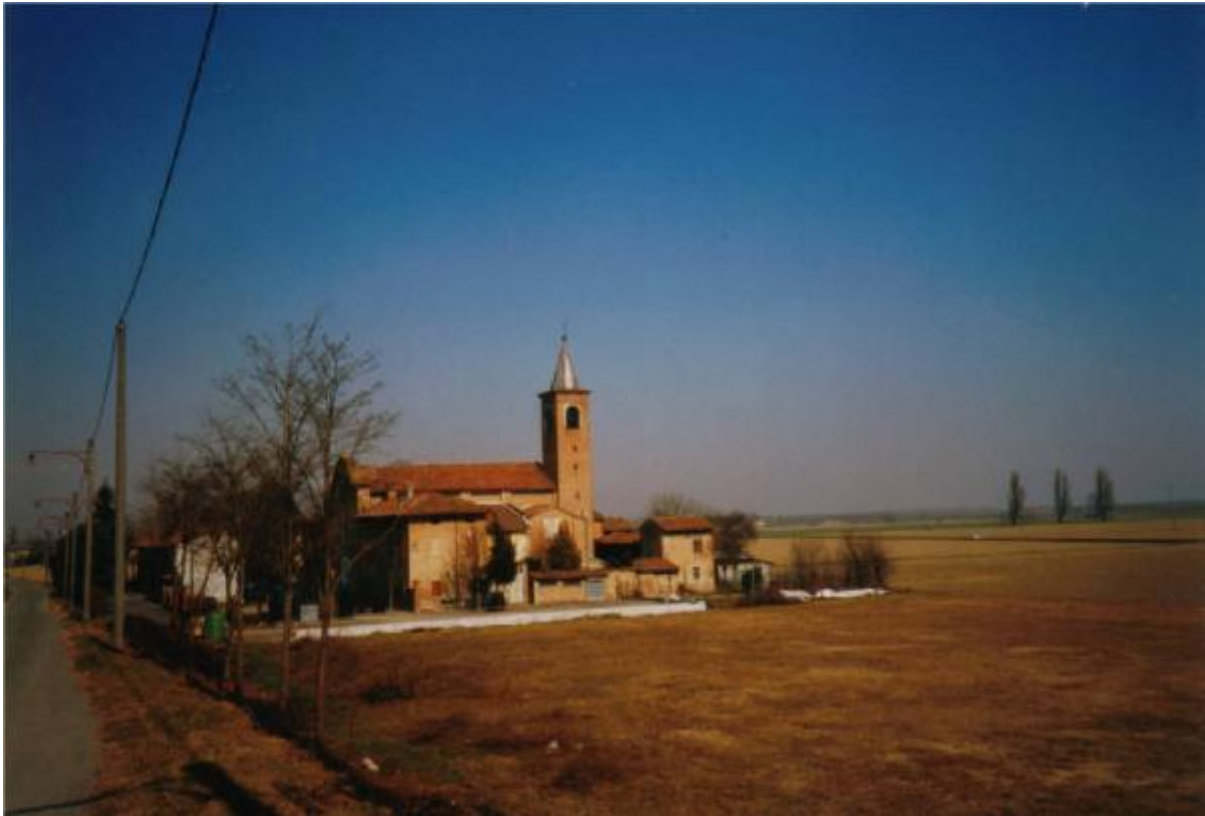
La chiesa, posta sotto il livello stradale e raggiungibile mediante una breve discesa, è a pianta longitudinale, a navata unica con due cappelle simmetriche e rettangolari poste nei bracci del transetto; la sagrestia rettangolare è stranamente collocata prima della cappella di destra, e il campanile quadrato è, invece, situato tra il presbiterio rettangolare e la cappella destra. La navata centrale è coperta da una volta a crociera, così come le cappelle laterali e il presbiterio. I muri perimetrali (compresa la facciata) sono costituiti da muratura continua a blocchi regolari mentre la sagrestia è stata intonacata. La copertura in coppi in laterizio costituisce il tetto, semplice, a 2 falde simmetriche; la stessa tipologia si presenta nella copertura delle cappelle e della zona presbiteriale, mentre la sagrestia ha un tetto a falda unica a leggione. Il campanile invece presenta una copertura conica a 6 falde a pieghe.
