# Oratorio di S. Andrea Apostolo

Tavazzano con Villavesco (LO)

Codice scheda: LO240-00006

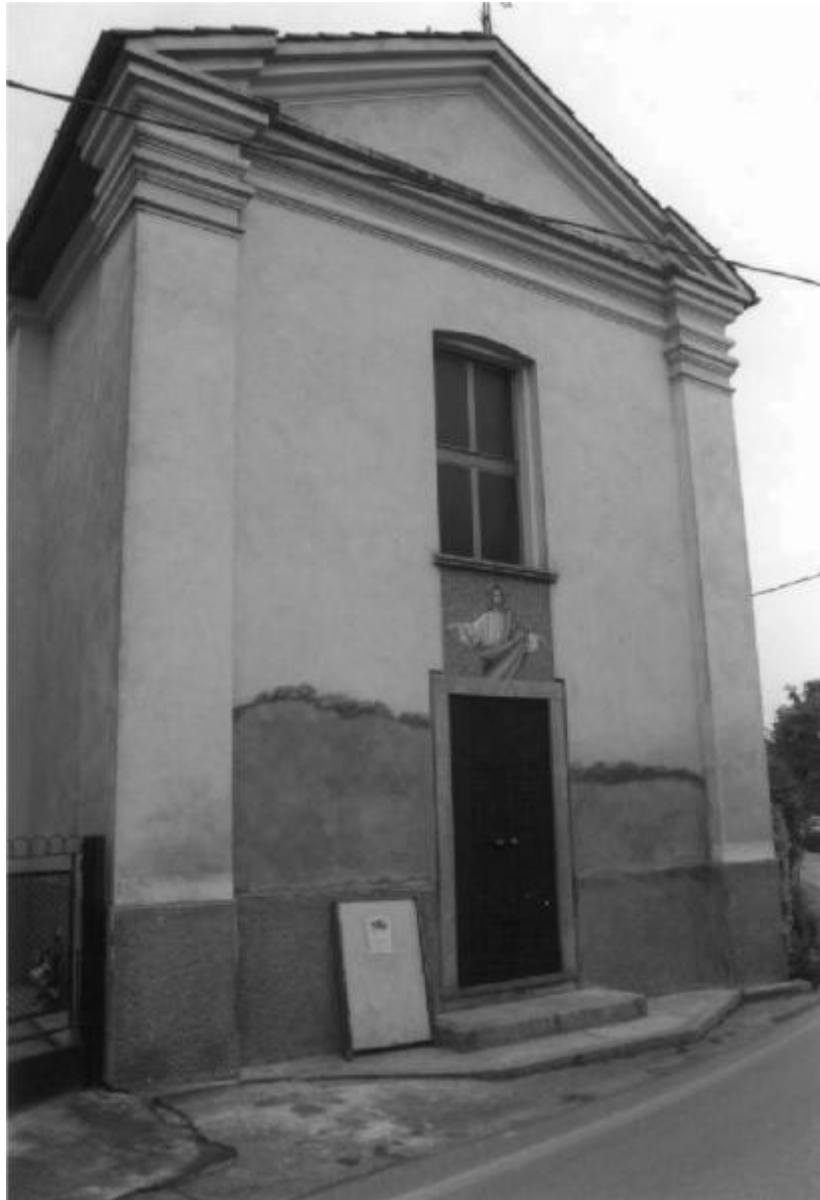
Oratorio a navata unica diviso da due campate con volta a crociera e presbiterio rettangolare. Sul lato destro si apre un piccolo vano a pianta rettangolare con funzione di sacrestia. Le pareti, i pilastri e le volte sono in muratura intonacata. La copertura del tetto della navata è a falde simmetriche, mentre quella della sala a destra è a falda unica a leggio. Il campanile è costruito nella parte posteriore.
