Villa Cascina Ca' dell'Acqua

Borgo San Giovanni (LO)

Codice scheda: LO250-00002

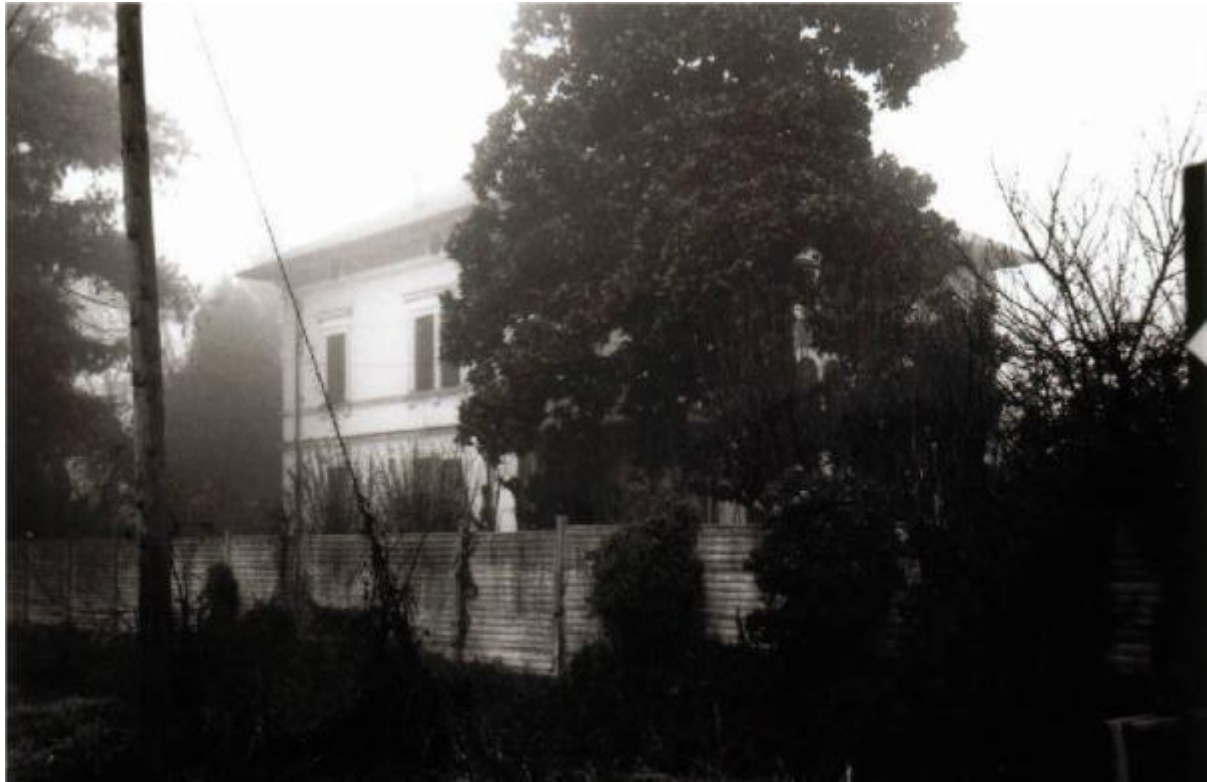
Edificio a pianta quadrata, presenta un portico con scale davanti alla porta d'ingresso; l'edificio ha pareti di muratura in laterizi a corsi regolari intonacate; tetto a padiglione in lastre quadrate di pietra, sorretto da capriate lignee, suddivisione orizzontale con solai lignei, scala interna. Notevoli decorazioni policrome lungo la fascia di sottogronda, attorno alle aperture.
