# Oratorio di S. Maria Assunta

Borgo San Giovanni (LO)

## OGGETTO

Denominazione: Oratorio di S. Maria Assunta

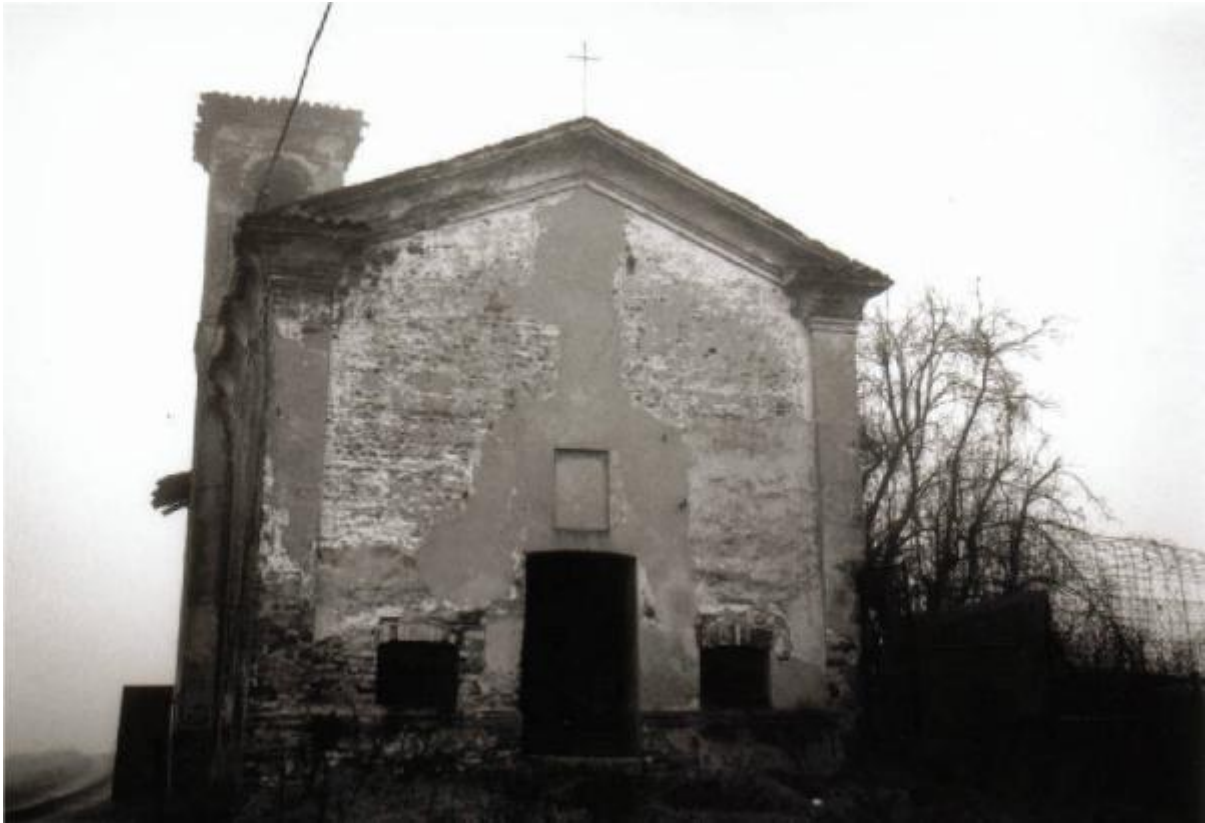
L'oratorio si configura come un edificio di piccole dimensioni a pianta rettangolare, con una facciata semplice. Infatti la facciata presenta due lesene laterali con capitello decorato in cotto che reggono la copertura e un'unica porta a doppio battente con portale in legno. Altre aperture di facciata sono due finestre con grata. L'oratorio è un edificio ad aula unica, con solaio a cassettoni lignei a vista; dall'aula, attraverso un arco a tutto sesto, che si raggiunge salendo un piccolo gradino, con balaustrina in marmo, si accede al presbiterio quadrato, coperto da volta a vela. Sul lato sinistro del presbiterio si aprono due porte: la prima conduce al campanile e la seconda alla piccola sacrestia, anch'essa quadrata, sul lato destro invece si apre una finestrella con grata. Evidenti segni di affreschi si trovano sulle pareti interne. Il tetto è

a capanna in tegole (coppi) a sue falde simmetriche. All'interno, l' unico arredo, è rappresentato dall'altare in marmo bianco.

L'intero bene, nonostante sia sottoposto a vincolo dalla Soprintendenza, versa in preoccupanti condizioni di conservazione dovute all'abbandono, all'incuria, al fatto che da tempo è alloggio di piccioni.

La porta è sempre aperta ed il tetto è pericolante. All'interno gli affreschi stanno scomparendo; l'arco che separa l'aula dal presbiterio presenta una crepa in chiave.
