Cascina Triulza

Borgo San Giovanni (LO)

Codice scheda: LO250-00005

Tipologia: cascina

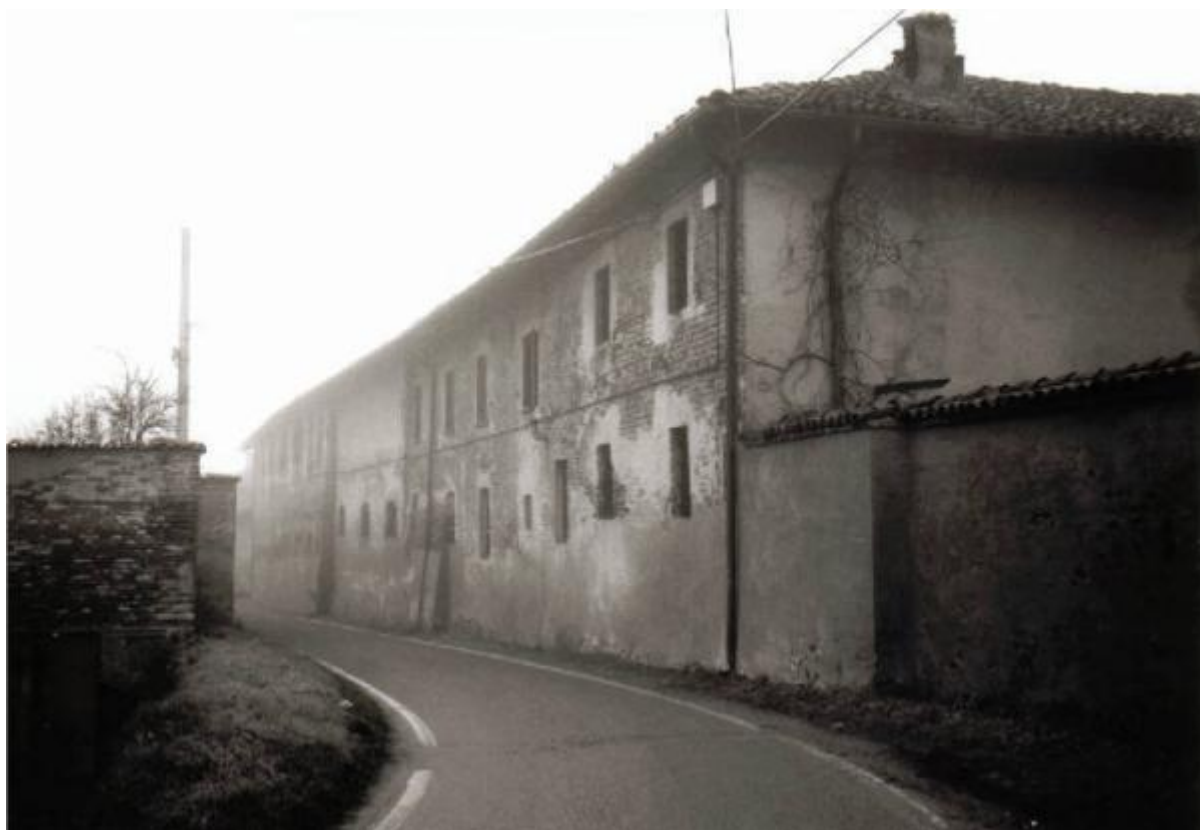
L'intero bene è attualmente inutilizzato per cui le sue condizioni evidenziano l'assenza di qualsiasi manutenzione. Le pareti intonacate presentano numerosi distacchi d'intonaco; nella fronte verso strada si sono riscontrati numerosi vetri rotti e mancanti, ed attraverso le aperture è possibile vedere il degrado generalizzato anche all'interno con solai pericolanti.
