Cascina Rita

Borgo San Giovanni (LO)

Ambito tipologico principale: architettura rurale

Tipologia: cascina

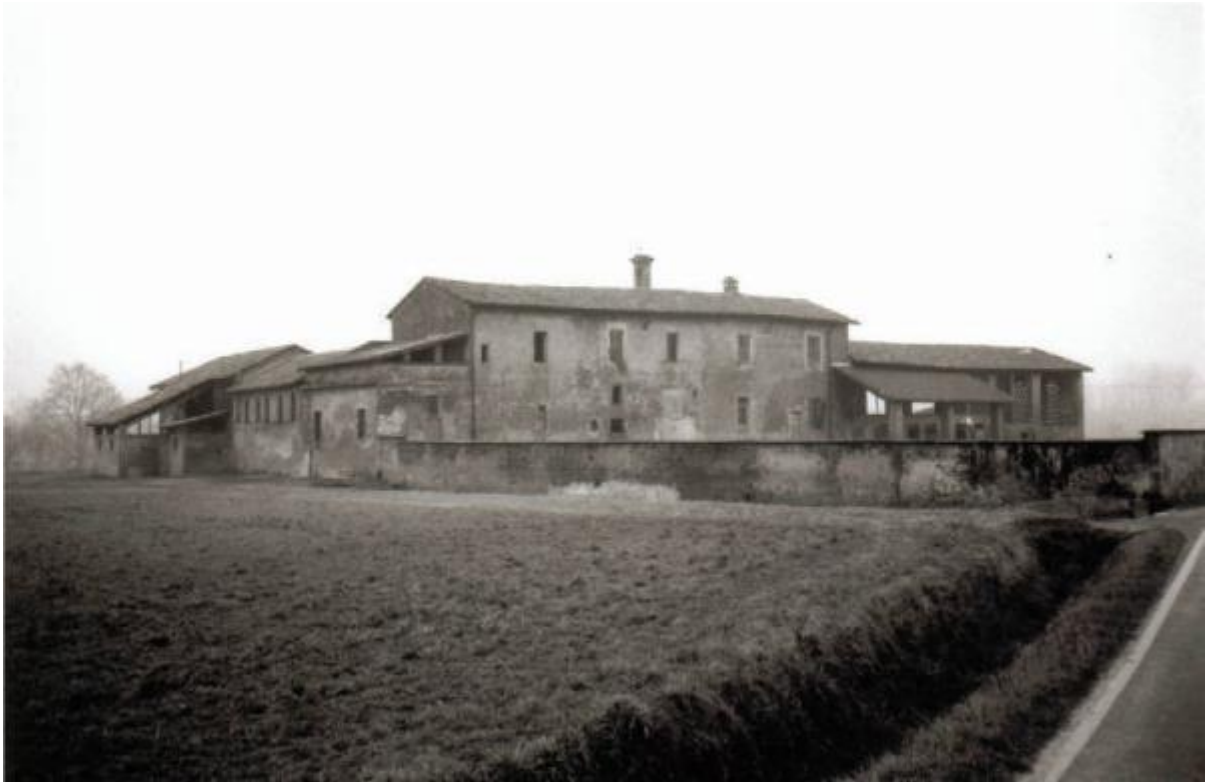
L'intero bene, formato dai sopra descritti edifici è in stato di abbandono, per cui sono evidenti i problemi legati alla mancanza di manutenzione: intonaco scrostato, parti mancanti nei tamponamenti forati a blocchi, serramenti arrugginiti e mancanti, inselvatichimento dell'area centrale della corte.

Note: L'insieme visto dall'esterno
