# Villa Largo della Chiesa 10

Castiglione d'Adda (LO)

Codice scheda: LO250-00021

Tipologia: villa

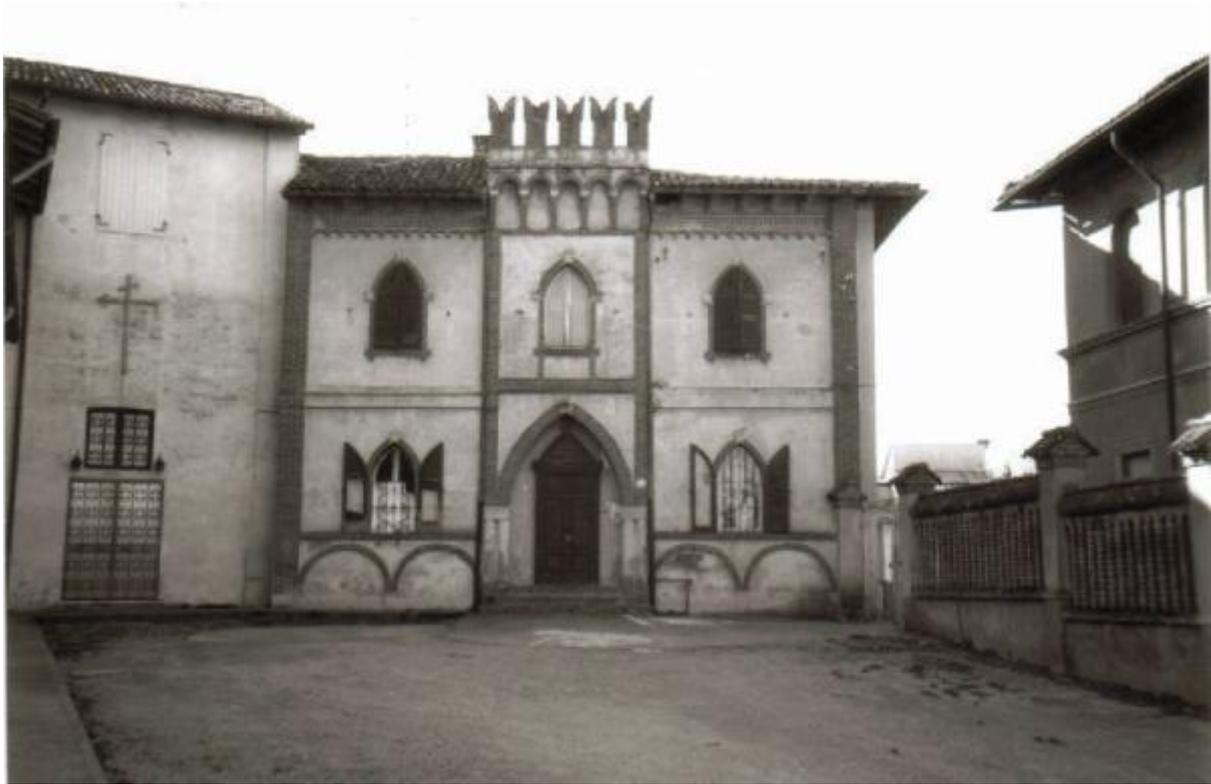
Edificio rettangolare a due piani, copertura a due falde, con tegole (coppi); pareti continue in mattoni intonacati a corsi regolari, presenta numerosi decori sulla facciata principale in cotto. Le finestre sono a sesto acuto. La facciata è tripartita: la parte centrale è scandita da un profilo in cotto che inquadra l'ingresso e la finestra soprastante terminando in una sorta di torretta merlata; ai lati, una per parte, si aprono finestre a sesto acuto con profilo in cotto. Sotto le finestre del piano terreno si trovano due archi a tutto sesto in cotto. Un ulteriore decoro è una cornice sotto gronda a motivi geometrici policroma.
