# Villa Largo della Chiesa 8

Castiglione d'Adda (LO)

Codice scheda: LO250-00022

Ambito tipologico principale: architettura per la residenza, il terziario e i servizi

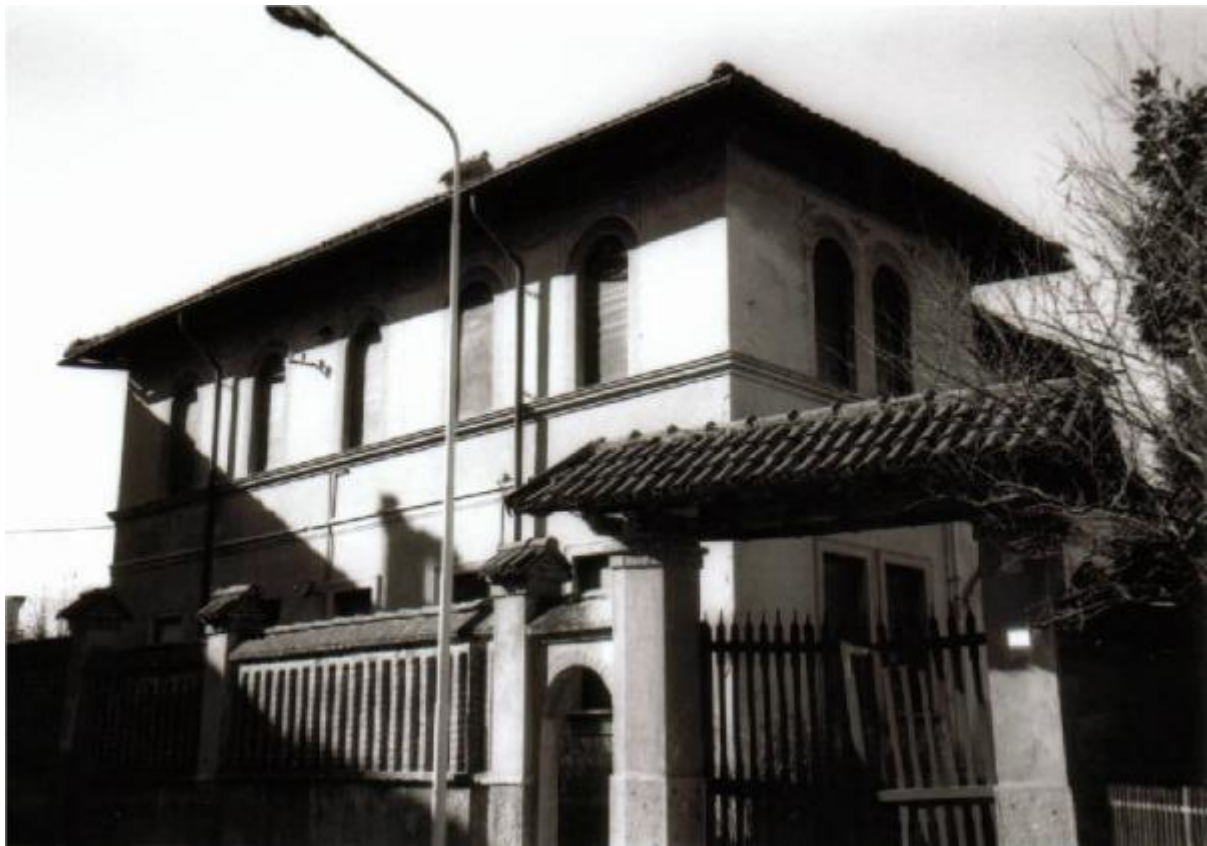
Villino a pianta quadrangolare, da due rettangoli posti uno perpendicolare all'altro e un portico quadrato, presenta pareti continue in mattoni intonacati, con numerose aperture, a tutto sesto al piano superiore e rettangolari al piano terra. Il portico posto di fronte all'ingresso ha con balaustrina e colonne con archi a tutto sesto sul lato d'ingresso sopra del quale si apre un balcone. Copertura a padiglione (separata sui due rettangoli) in tegole (coppi). Presenta numerosi decori cromatici, attorno alle finestre del piano superiore, una fascia sottogronda e nelle pareti del portico.
