Casa Via Cavour 14

Castiglione d'Adda (LO)

Denominazione: Casa Via Cavour 14

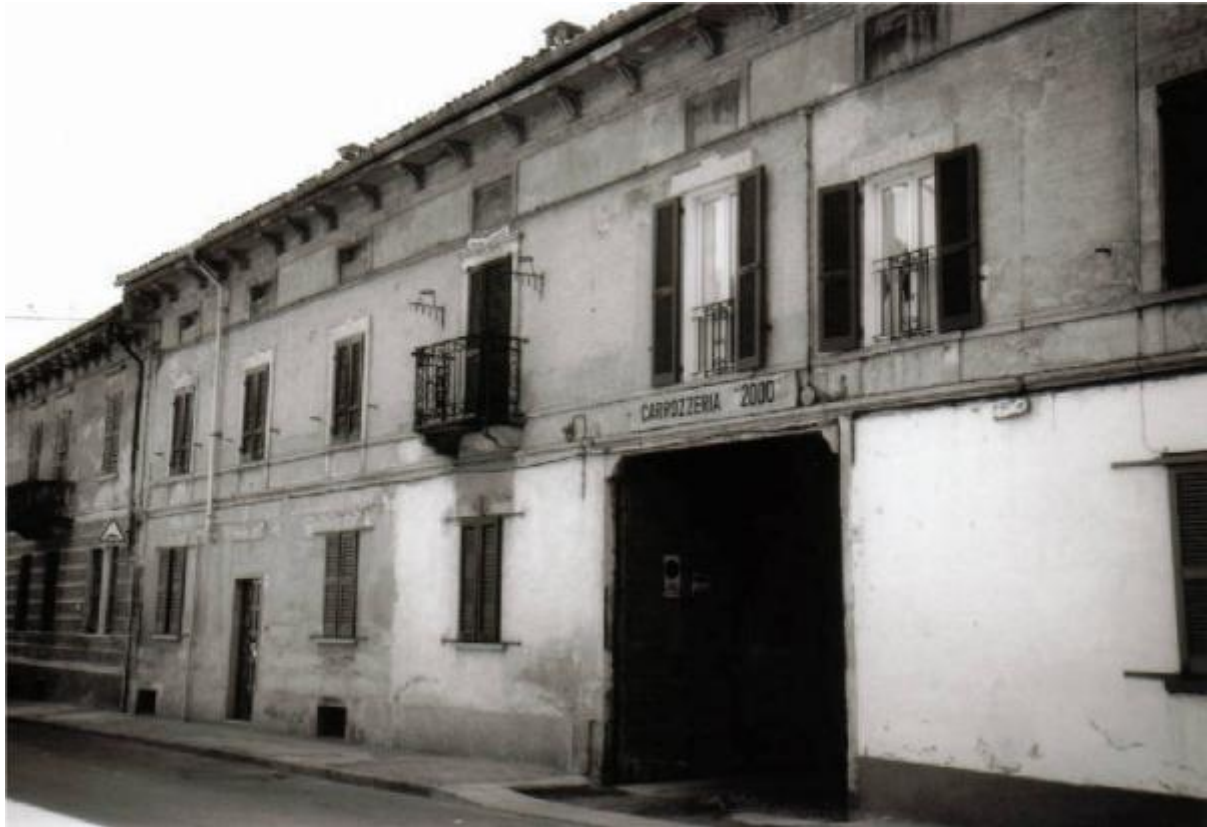
L'edificio, presenta una facciata su tre piani continui, di cui l'ultimo è un mezzanino, scandita da fasce marcapiano e finestre. Alla corte si accede da un portone piuttosto anonimo, anche per le recenti trasformazioni di uso. La facciata presenta segni di decorazione ad affresco in finto mattone e cornici policrome in ceramica attorno alle finestre del primo piano, a motivi geometrici romboidali. Notevoli modifiche si trovano all'interno della corte che presenta un portico alla sinistra dell'ingresso con un modulo aggiunto al confine della proprietà che risulta di collegamento tipologico con la corte confinante (balaustrina).

La facciata verso strada presenta un degrado diffuso: la decorazione a finto mattone sta scomparendo e si evidenziano alcune macchie dovute alle infiltrazioni di umidità.
