# Casa Via Giuseppe Garibaldi 42

Castiglione d'Adda (LO)

Codice scheda: LO250-00024

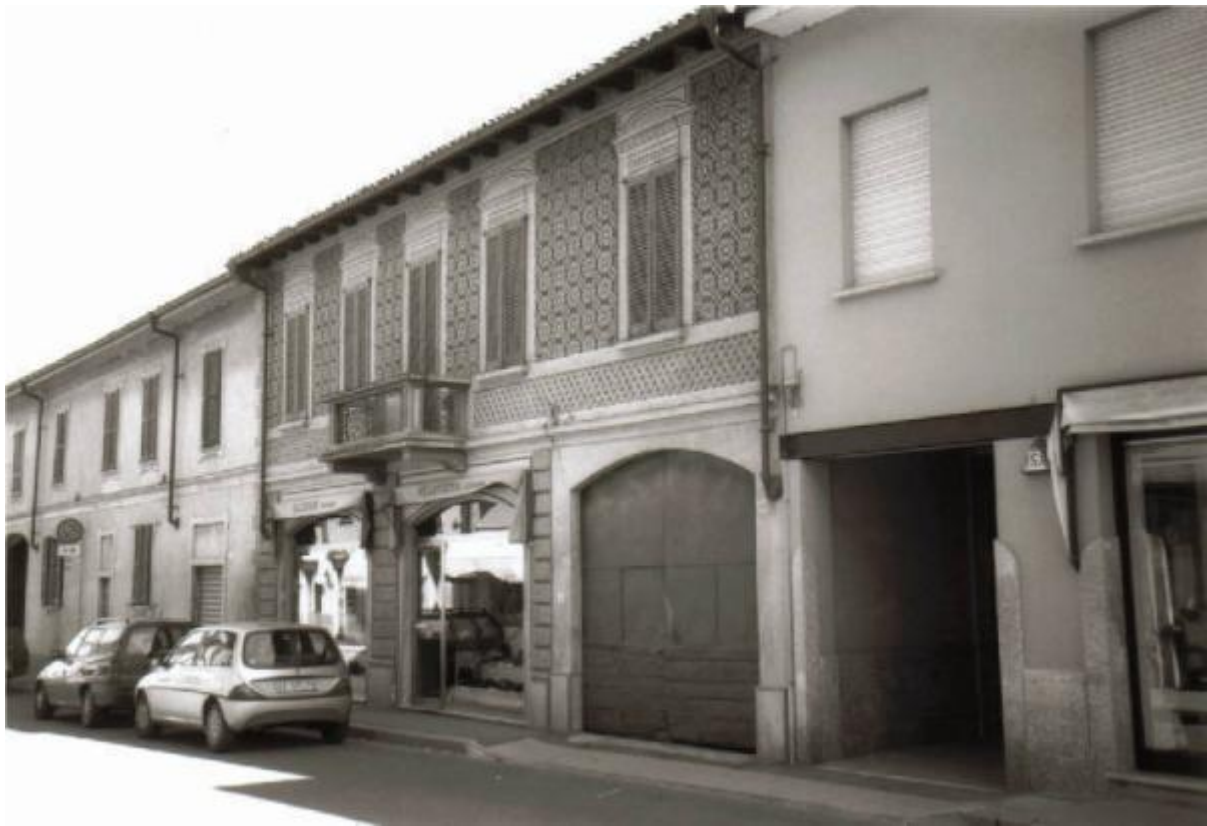
Codice identificativo: 1

Edificio residenziale a pianta rettangolare su due piani, con muratura continua, a pian terreno si aprono tre grandi spazi, due per vetrine e uno il portone d'accesso alla corte che forma con gli edifici attigui, al piano superiore presenta cinque finestre incorniciate con cornici d'intonaco. L'intera parete presenta un originale, per la zona, decoro: un graffito Visconteo fine ottocento policromo e una fascia marcapiano. La copertura è a tetto a due falde con tegole (coppi).

Stato di conservazione: buono

Note: prospetto su strada
