Cascina Castello

Castiglione d'Adda (LO)

Codice scheda: LO250-00025

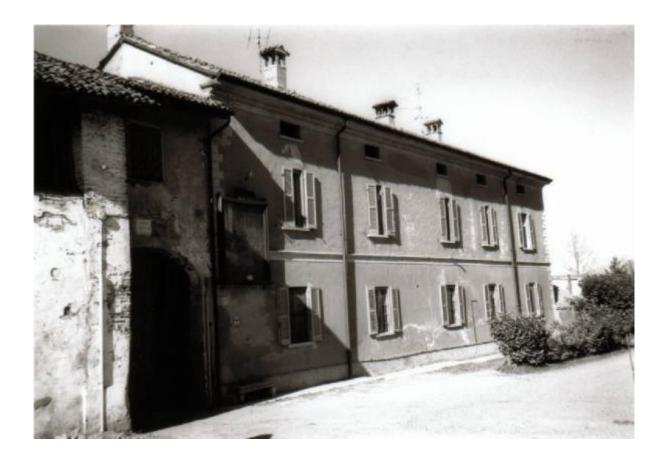
Cascina Castello è composta da numerosi edifici: alla sinistra dell'androne d'ingresso si trova la casa padronale (A) a pianta rettangolare, a due piani con un terzo rappresentato da un mezzanino, in muratura intonacata, copertura a tetto a due falde coperte da tegole, coppi. I primi due piani sono suddivisi da una fascia marcapiano, mentre ai due lati dell'edificio si trova una fascia verticale in bugnato in pietra. Entrando nella corte quadrata si trovano gli edifici adibiti all'uso agricolo. A chiudere la corte sulla sinistra è un edificio a due piani destinato, per metà alla residenza dei lavoranti (C), e stalla nella terminale (D), ora in cattivo stato di manutenzione e disabitato. E' un edificio a pianta rettangolare a elementi seriali, con copertura a tetto a due falde in tegole, coppi, con pareti in mattoni a corsi regolari a tratti intonacati. Di particolare nota la stalla (B) alla sinistra dell'androne d'ingresso, sia per le dimensioni, che per lo stato di conservazione.

Stato di conservazione: mediocre
