Corte Via Giuseppe Garibaldi 50

Castiglione d'Adda (LO)

Codice scheda: LO250-00034

Tipologia: cascina

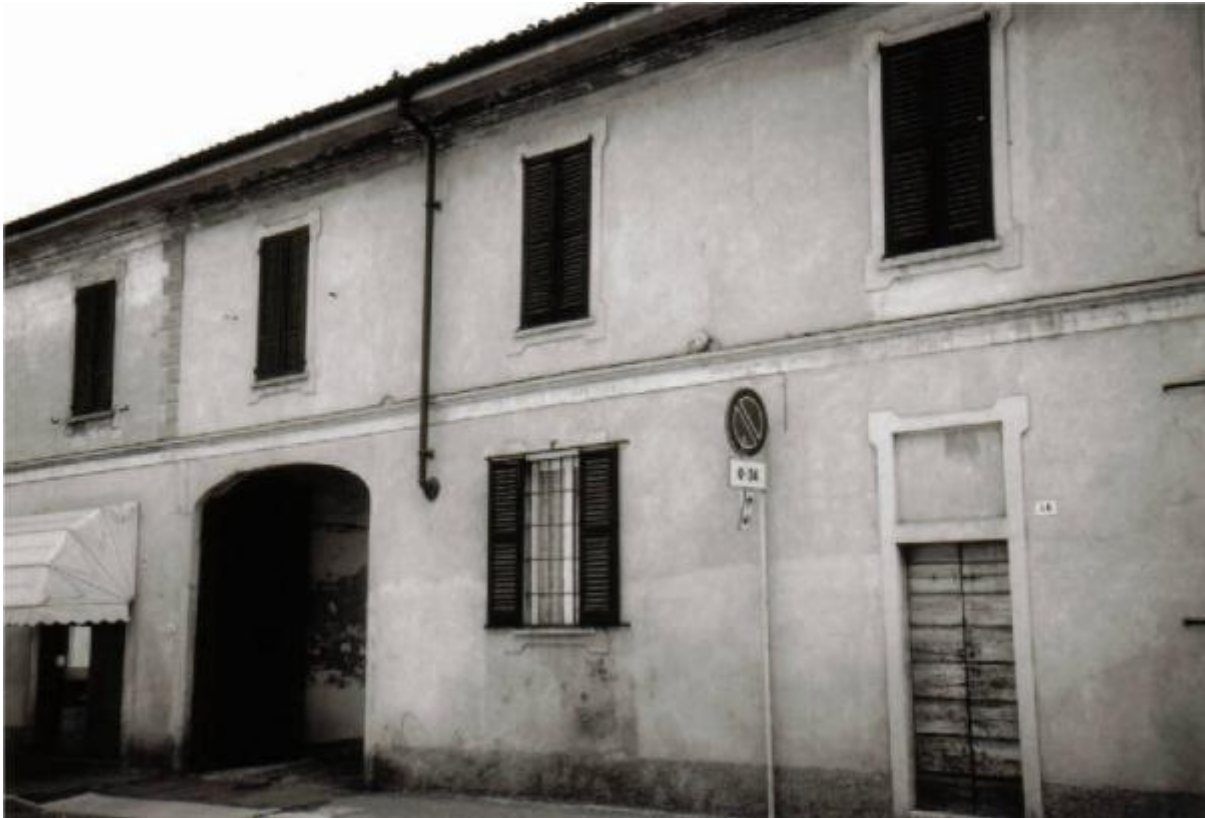
Il bene è composto da un insieme di edifici che formano una corte chiusa: un corpo principale (A) a pianta a L che si trova sull'angolo fra via Garibaldi e Via Cavour, ma l'ingresso alla corte si trova solo sulla prima, è un edificio a due piani con copertura a tetto a due falde in coppi, pareti continue in muratura intonacata. Esternamente l'edificio presenta una facciata sobria scandita da numerose finestre con cornice in pietra con lievi motivi ondulati, con fascia marcapiano e sottogronda liscia in pietra. All'interno della corte l'edificio presenta sulla sinistra dell'ingresso, nella parte probabilmente destinata alla residenza padronale, un porticato su pilastri su due piani. L'ala ad esso attaccata, che conclude la L presenta caratteri più rurali e semplici. L'edificio rurale (B) si trova sulla destra e chiude il terzo lato della corte: suddiviso in due parti per destinazione d'uso, la prima a stalla la seconda a fienile, risulta anch'essa a due piani con tetto a due falde.

La conservazione è mediocre con alcuni problemi di dilavamento della facciata su strada, legati probabilmente a problemi alle gronde.

La corte interna presenta uno stato diverso per la parte del corpo centrale di sinistra, recentemente rintonacata, ma che presenta già distacchi di intonaco da imputarsi a risalita di umidità, e uno stato mediocre nella restante parte.
